Tätskikt i våtrum

Med tätskikt i våtrum menas det skikt i väggbeklädnad eller golvbeläggning i ett våtutrymme som är avsett att förhindra att vatten tränger igenom till underliggande golv och väggar.

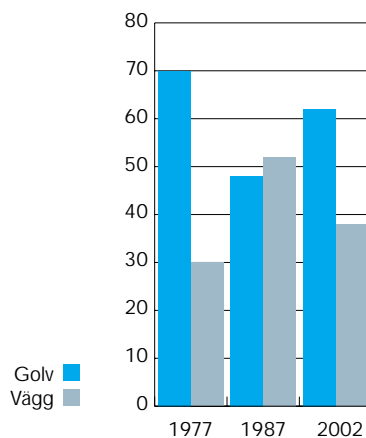
Andel skador i procentandelar för golv- och väggskador i jämförelse med undersökningarna 1977 och 1987.

Förhållandet mellan golv- och väggskador har förändrats väsentligt sedan 1987. Då visade undersökningen att det var ganska jämnt mellan skador i golv och vägg. Denna undersökning visar att 62 procent av alla skador orsakade av läckage genom tätskikt härrör från läckage i golv.

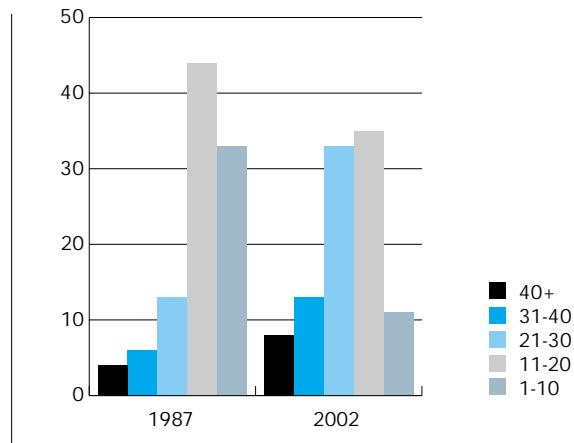
Antal väggskador i åldersgrupper om 10 år i procentandelar. Jämförelse med undersökningen 1987.

Andelen skadade väggar med en ålder av 10 år eller yngre har minskat markant. Åldersgruppen 11 till 20 år redovisar också en nedgång. Väggar från 1970-talet utgör fortfarande en stor andel. Observera att i detta diagram ingår alla redovisade väggmaterial. Vägplastmatta H-metoden, våtrumstapet, målning, målade glasfiber och annat material detaljredovisas inte.

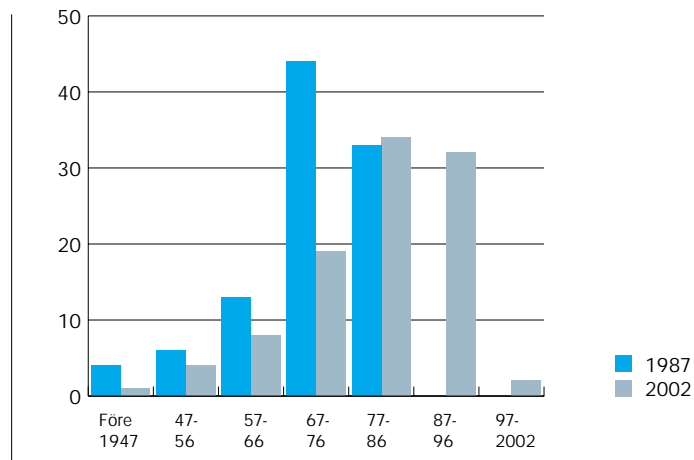
Antal skadade väggar fördelade efter installationsår i tioårsperioder i procentandelar i jämförelse med undersökningen 1987. Materialet indelat i samma tioårsperioder som visades i undersökningen 1987.

Även detta diagram bekräftar att installationer från 1970-talet vållar många skador. Andelen skador med installationsår 1987 till 1996 är också hög. 70 procent av dessa skador härrör dock från installationer från 1987 till 1991. Arbetet med branschstandarder för våtrum startades i slutet av 1980-talet och fick förmodligen inte sin fulla genomslagskraft förrän en bit in på 1990-talet.

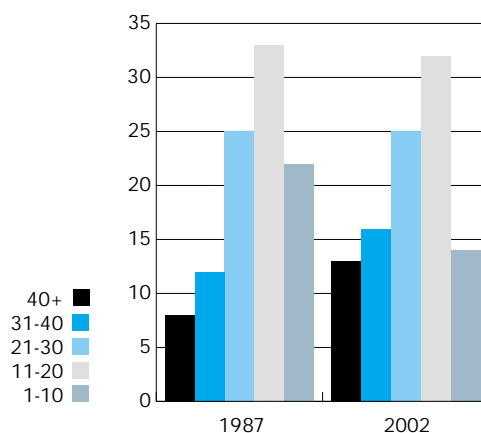
Antal skador i väggar med kakelbeklädnad i åldersgrupper om 10 år i procentandelar i jämförelse med undersökningen 1987.

Andelen skador på kakelväggar med en ålder av 10 år eller yngre har klart minskat. Åldersgruppen 10–30 år visar samma andelar som tidigare.

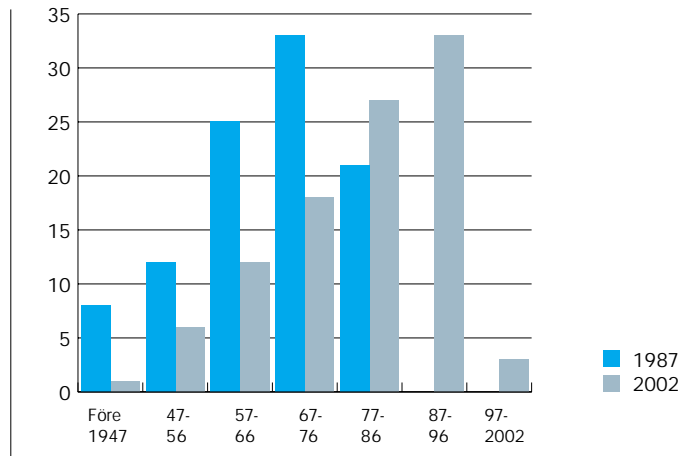
Antal skador på kakelväggar fördelade efter installationsår i tioårsperioder i procentandelar i jämförelse med undersökningen 1987. Materialet är indelat i samma tioårsperioder som visades i undersökningen 1987.

Det är installationer från 1970-talet som vållar många skador. Andelen skador med installationsår 1987 till 1996 är också hög. 62 procent av dessa skador härrör från installationer från 1987 till 1991. Arbetet med branschstandard för våtrum startades i slutet av 1980-talet och fick förmodligen inte sin fulla genomslagskraft förrän en bit in på 1990-talet.

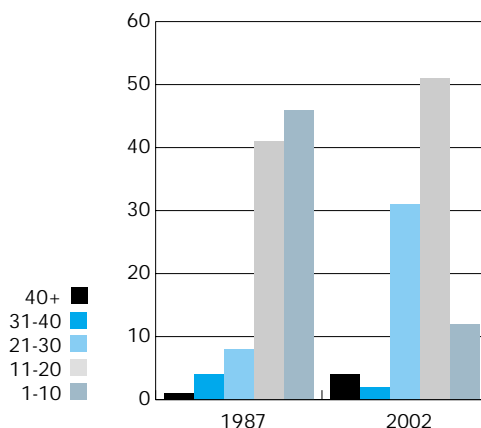
Antal skador i väggar med trädsvetsad plastmatta i åldersgrupper om 10 år i procentandelar i jämförelse med undersökningen 1987.

Andelen skador för åldersgruppen 10 år eller yngre har markant minskat medan andelen för 1970- och 1980-talshus fortfarande dominerar.

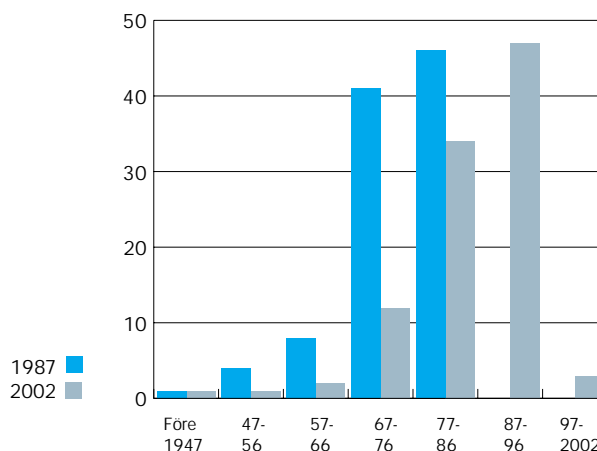
Antal skador på väggar med trädsvetsad plastmatta fördelade efter installationsår i tioårsperioder i procentandelar i jämförelse med undersökningen 1987. Materialet är indelat i samma tioårsperioder som visades i undersökningen 1987.

Även detta diagram bekräftar att det är installationer från 1970-talet som vållar många skador. Andelen skador med installationsår 1987 till 1996 är också hög. 80 procent av dessa skador härrör dock från installationer från 1987 till 1991. Arbetet med branschstandard för våtrum startades i slutet av 1980-talet och fick förmodligen inte sin fulla genomslagskraft förrän en bit in på 1990-talet.

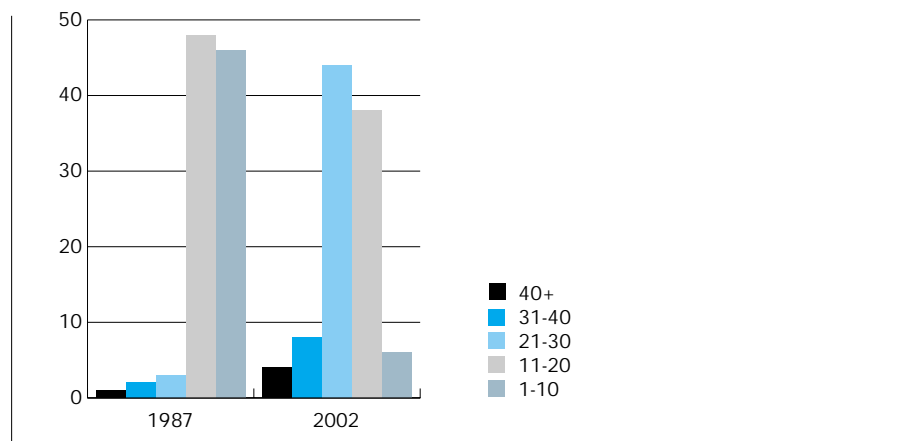
Antal skador i väggar med kemsvetsad väggmatta i åldersgrupper om 10 år i procentandelar i jämförelse med undersökningen 1987.

Andelen skador för åldersgruppen 10 år eller yngre har markant minskat medan andelen för 70- och 80-talshus fortfarande dominerar.

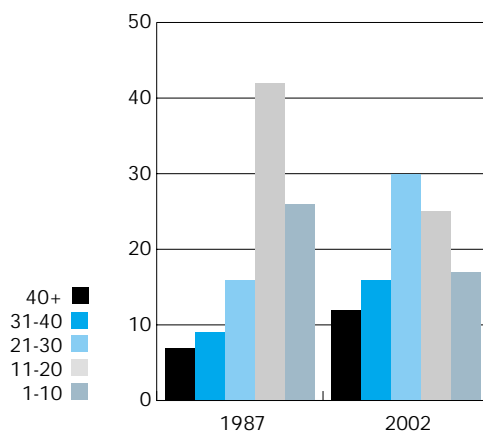
Antal golvsador i åldersgrupper om 10 år i procentandelar i jämförelse med undersökningen 1987.

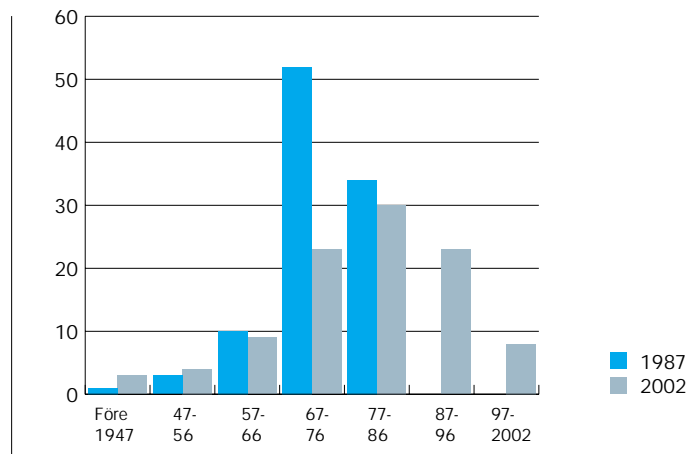
Antal skadade golv fördelade efter installationsår i tioårsperioder i procentandelar i jämförelse med undersökningen 1987. Materialet är indelat i samma tioårsperioder som visades i undersökningen 1987.

Skador från läckage genom tätskikt på golv visar en delvis annan bild i jämförelse med den för väggar. Installationer som installerats mellan 1987 och 1996 har en lägre andel medan installationer som installerats 1997 och senare har en högre andel.

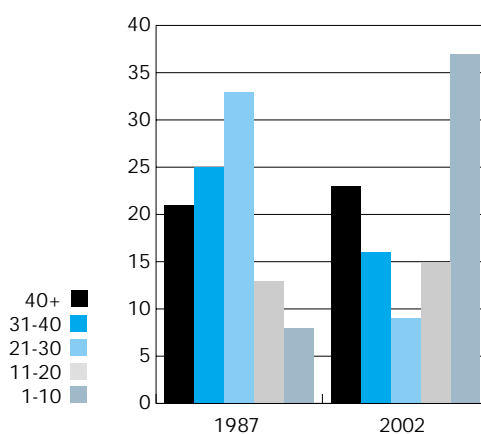
Antal skador på golv med keramiska material i åldersgrupper om 10 år i procentandelar i jämförelse med undersökningen 1987.

Skador på golv med beläggning av keramiska plattor visar en helt annan bild än den tidigare undersökningen. 37 procent av alla läckage genom keramikgolv drabbar konstruktioner yngre än 10 år.

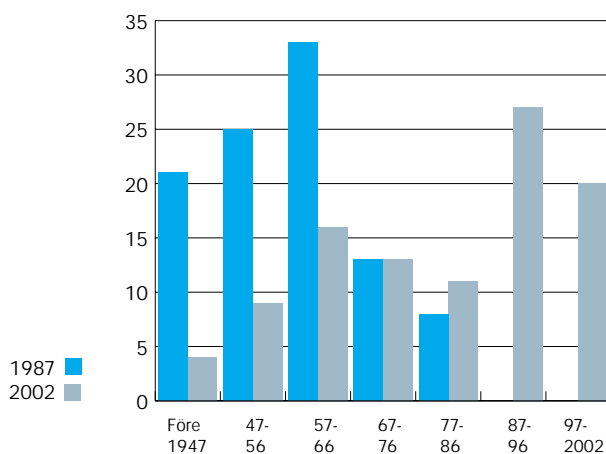
Antal skadade golv med keramiska material fördelade efter installationsår i tioårsperioder i procentandelar i jämförelse med undersökningen 1987. Materialet är indelat i samma tioårsperioder som visades i undersökningen 1987.

Det är anmärkningsvärt att 47 procent av alla skador på keramikgolv orsakas av installationer som är yngre än 15 år och att 20 procent är yngre än 5 år.

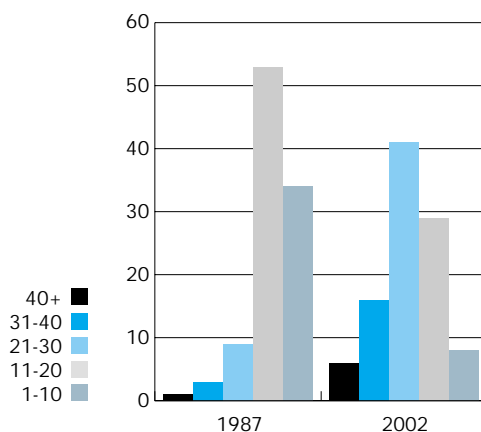
Antal golvsador med trådsvetsad plastmatta i åldersgrupper om 10 år i procentandelar i jämförelse med undersökningen 1987.

Resultatet visar en klar förändring i jämförelse med undersökningen 1987 som visade att 87 procent av skadorna drabbade installationer som är 20 år eller yngre. Denna undersökning visar att enbart 37 procent av skadorna orsakas av installationer i samma åldersgrupp. Den största skillnaden är att denna undersökning visar att enbart 8 procent av skadorna orsakats av installationer som är 10 år eller yngre.

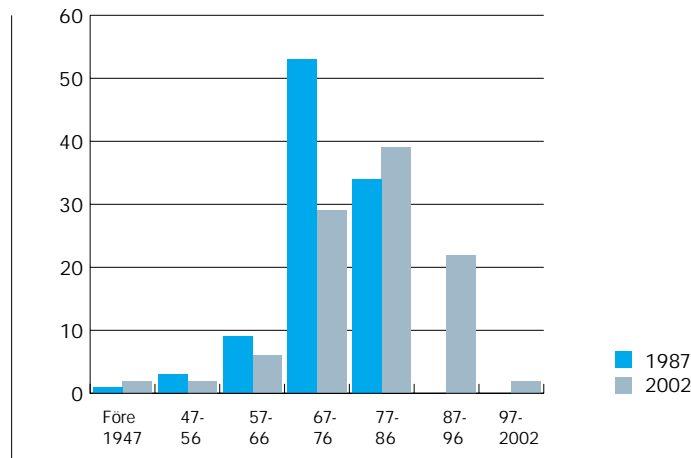
Antal skadade golv med trädsvetsad plastmatta fördelade efter installationsår i tioårsperioder i procentandelar i jämförelse med undersökningen 1987. Materialet är indelat i samma tioårsperioder som visades i undersökningen 1987.

Även detta diagram bekräftar att det är installationer från 1970-talet som vållar många skador. Av andelen skador med installationsår 1987 till 1996 var 62 procent installerade mellan 1987 och 1991. Arbetet med branschstandard för våtrum startades i slutet av 1980-talet och fick förmodligen inte sin fulla genomslagskraft förrän en bit in på 1990-talet.

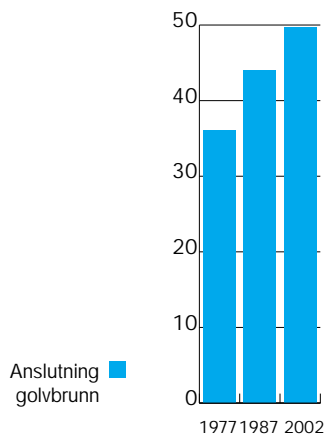
Läckage vid tätskiktets anslutning till golvbrunn orsakar cirka 50 procent av alla golvsador i det redovisade materialet eller 8 procent av alla vattenskador. Tidigare undersökningar visade också att tätskiktets anslutning till golvbrunn var ett stort problem. Utvecklingen har tyvärr varit negativ med en stigande andel mellan varje undersökning. Denna undersökning visar att det är installationer från 1960- och 1970-talet som står för en stor del av ökningen. Läckage vid tätskiktets anslutning till golvbrunn i golv med keramsikt material har ökat dramatiskt hos installationer som är 10 år eller yngre. Här finns utrymme för utveckling av teknik, material och normer.

Jämförelse av andelen skador i våtrumsgolv orsakade av läckage vid tätskiktets anslutning till golvsbrunn i procentandelar jämfört med tidigare undersökningar.
