Tätskikt i våtrum

Med tätskikt i våtrum menas det skikt i väggbeklädnad eller golvbeläggning i ett våtutrymme som är avsett att förhindra att vatten tränger igenom till underliggande golv och väggar.

I undersökningen har skadetyper delats upp i två grupper, skador orsakade av läckage genom väggens eller golvets tätskikt. Skadorna i vägg respektive golv har sedan klassificerats med avseende på material och skadeorsaker. Materialet bygger på 461 analyserade skador.

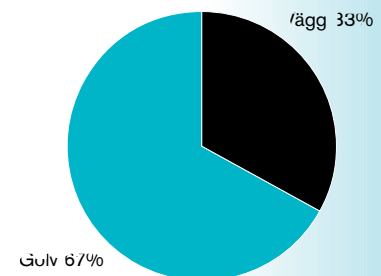
● Golv och väggskador

Tätskikt	Procent	Medelskada, kkr
Vägg	33	32,8
Golv	67	48,8
Totalt	100	43,5

Medelskadekostnaden för golvs-kador är något högre än för väggskador.

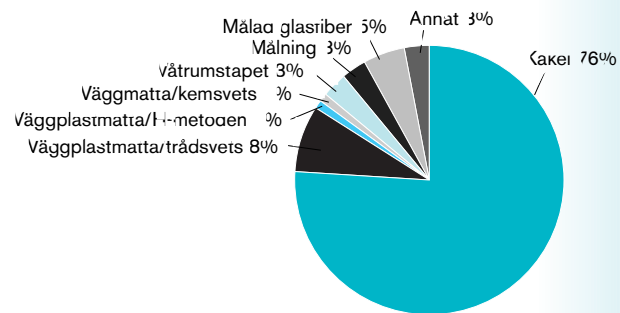
Skador från läckage genom vägg fördelar sig på följande väggbeklädnader

Material, vägg	Procent	Medelskada, kkr
Kakel	75	34.6
Väggplastmatta/trådsvets	8	26.8
Väggplastmatta/H-metoden	1	18.2
Väggmatta/kemsvets	1	17.5
Våtrumstapet	3	48.9
Målning	3	27.5
Målad glasfiber	5	22.8
Annat	3	26.2
Totalt	100	32.8

De flesta skadorna från läckage genom väggar förekom på väggar med kakelbeklädnad. Våtrumstapeter slutade att användas i nyproduktion i slutet 1980-talet.

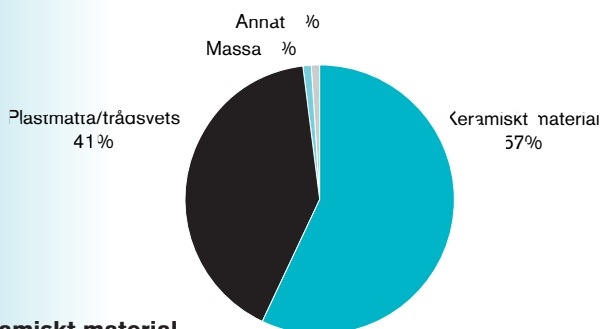
**Skador från läckage genom tätskikt fördelar sig på golv med följande golvbeläggning**

Golvbeläggning	Procent	Medelskada, kkr
Keramiskt material	57	63.0
Plastmatta/trådsvets	41	29.6
Massa	1	21.3
Annat	1	44.5
Totalt	100	48.8

Keramiskt material utgör den högsta andelen och har också den högsta medelskadekostnaden.
