## Tätskikt i våtrum

Med tätskikt i våtrum menas det skikt i väggbeklädnad eller golvbeläggning i ett våtutrymme som är avsett att förhindra att vatten tränger igenom till underliggande golv och väggar.

I denna undersökning har skadetyper delats upp i två grupper, skador orsakade av läckage genom väggens eller genom golvets tätskikt. Skadorna i vägg respektive golv har sedan klassificerats med avseende på material och skadeorsaker.

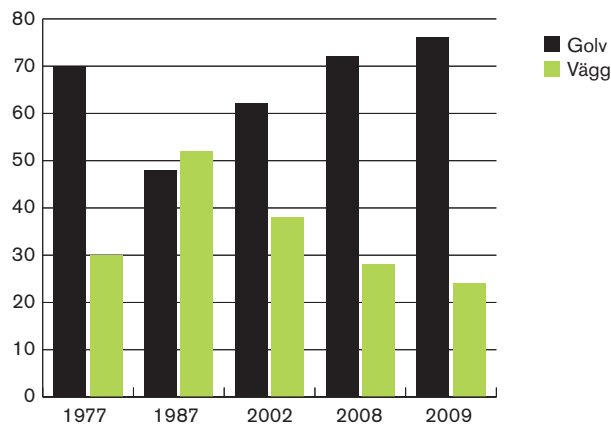
**Jämförelse av procentandelarna för golv- och väggsador med undersökningarna 1977, 1987, 2002, 2008 och 2009.**

Andelen skador genom tätskikt på golv är nu mer än dubbelt så stor som genom tätskikt på vägg.

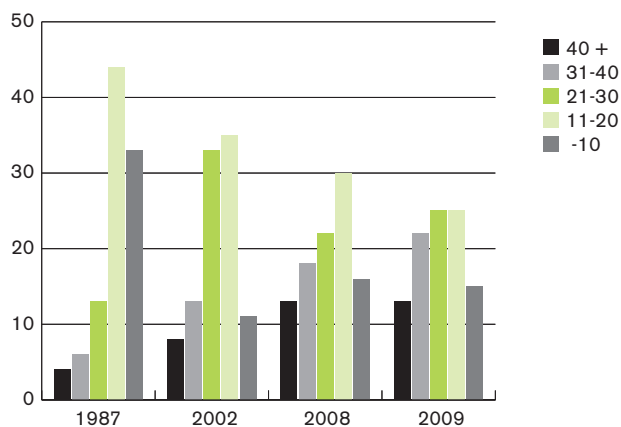
Antal väggskador i åldersgrupper om 10 år i procentandelar. Jämförelse med undersökningen 1987, 2002, 2008 och 2009.

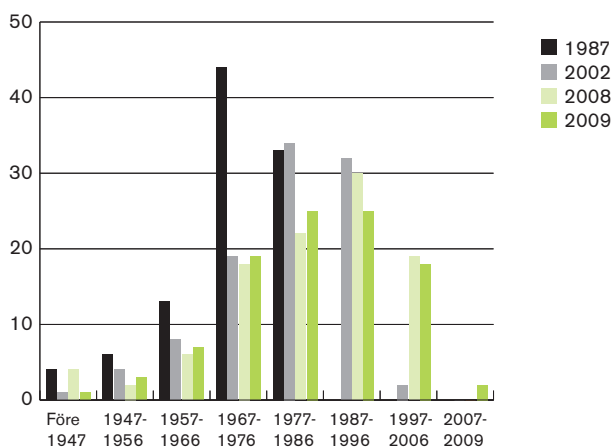
Antal skadade väggar fördelade efter installationsår i tioårsperioder i procentandelar i jämförelse med undersökningen 1987, 2002, 2008 och 2009. Materialet indelat i samma tioårsperioder som visades i undersökningen 1987

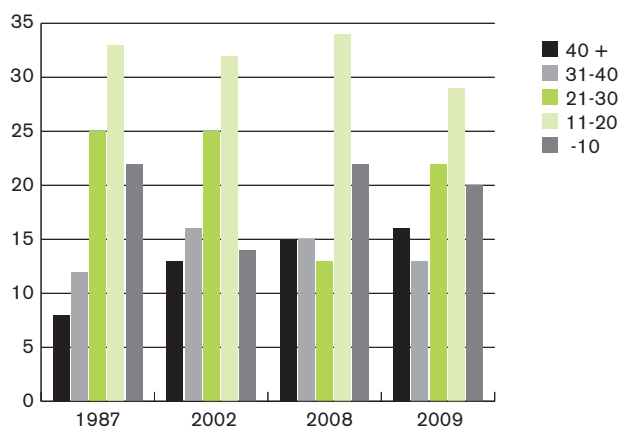
Antal skador i väggar med kakelbeklädnad i åldersgrupper om 10 år i procentandelar. Jämförelse mellan undersökningarna 1987, 2002, 2008 och 2009.

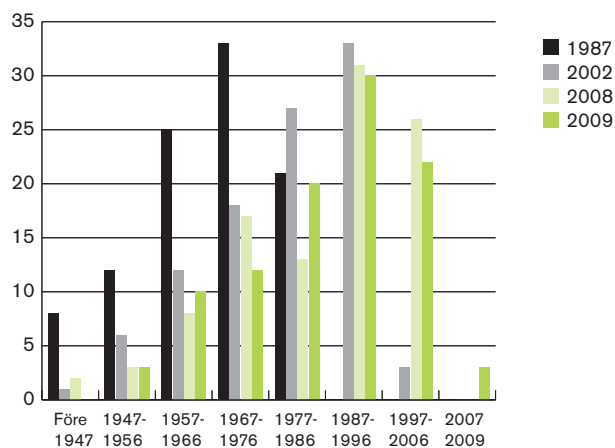
Antal skador på kakelväggar fördelade efter installationsår i tioårsperioder i procentandelar. Jämförelse mellan undersökningarna 1987, 2002, 2008 och 2009. Materialet är indelat i samma tioårsperioder som visades i undersökningen 1987.

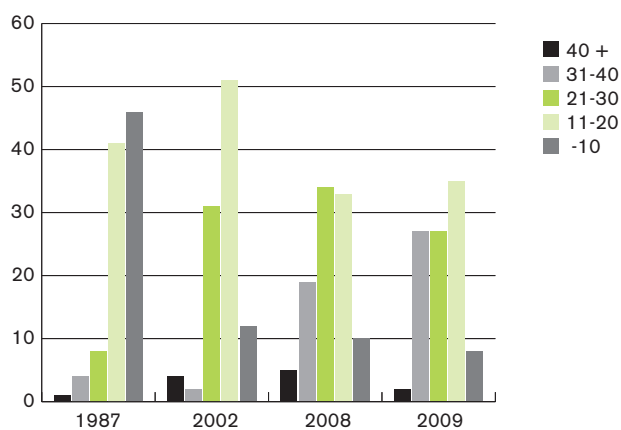
Antal skador i väggar med trådsvetsad plastmatta i åldersgrupper om 10 år i procentandelar. Jämförelse mellan undersökningarna 1987, 2002, 2008 och 2009.

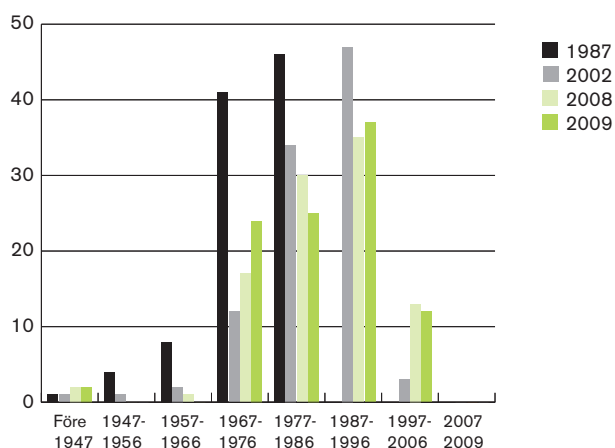
Antal skador på väggar med trådsvetsad plastmatta fördelade efter installationsår i tioårsperioder i procentandelar. Jämförelse med undersökningarna 1987, 2002, 2008 och 2009. Materialet är indelat i samma tioårsperioder som visades i undersökningen 1987.

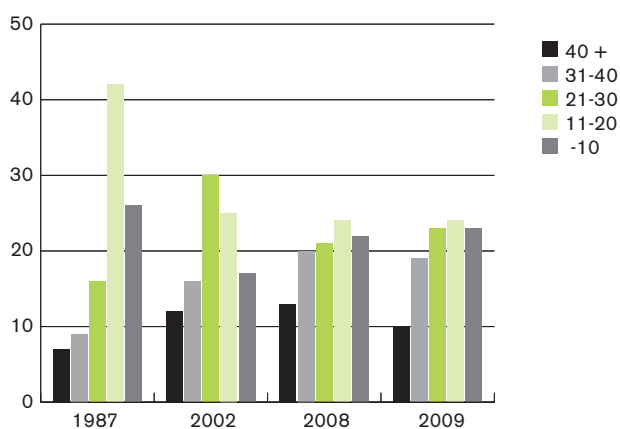
Antal golvsador i åldersgrupper om 10 år i procentandelar. Jämförelse mellan undersökningarna 1987, 2002, 2008 och 2009.

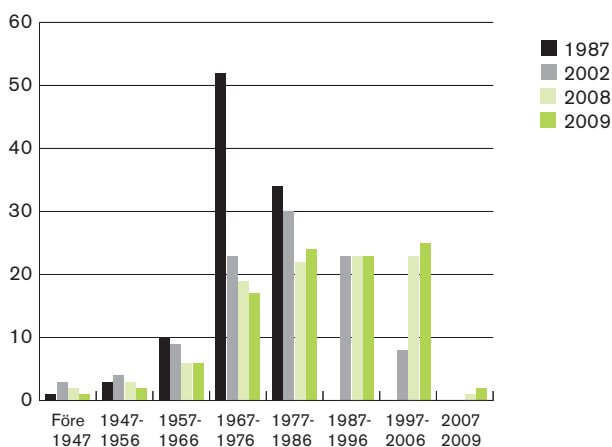
Antal skadade golv fördelade efter installationsår i tioårsperioder i procentandelar. Jämförelse mellan undersökningarna 1987, 2002, 2008 och 2009. Materialet är indelat i samma tioårsperioder som visades i undersökningen 1987.

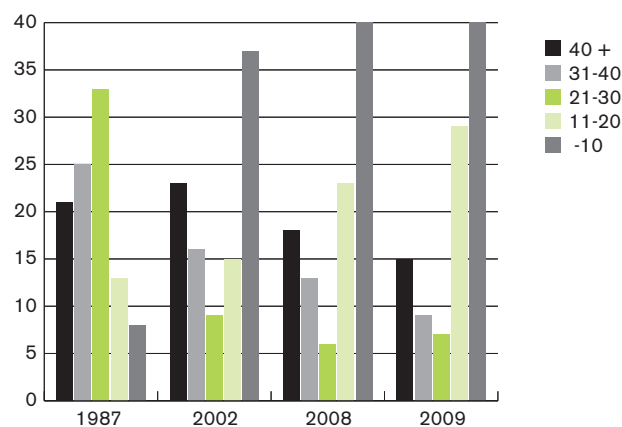
Antal golvsador med keramiskt material i åldersgrupper om 10 år i procentandelar. Jämförelse mellan undersökningarna 1987, 2002, 2008 och 2009.

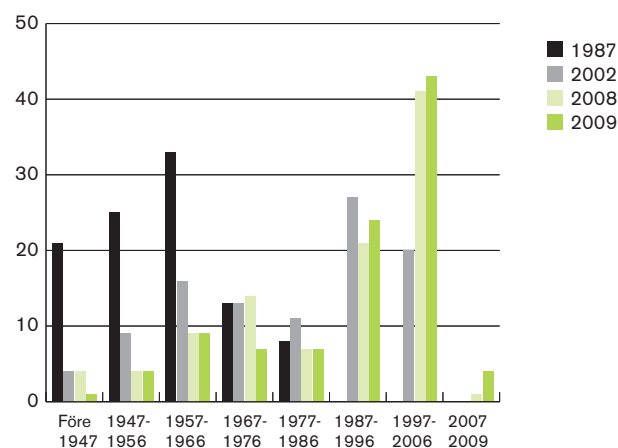
Antal skadade golv med keramiskt material fördelade efter installationsår i tioårsperioder i procentandelar. Jämförelse mellan undersökningarna 1987, 2002, 2008 och 2009. Materialet är indelat i samma tioårsperioder som visades i undersökningen 1987.

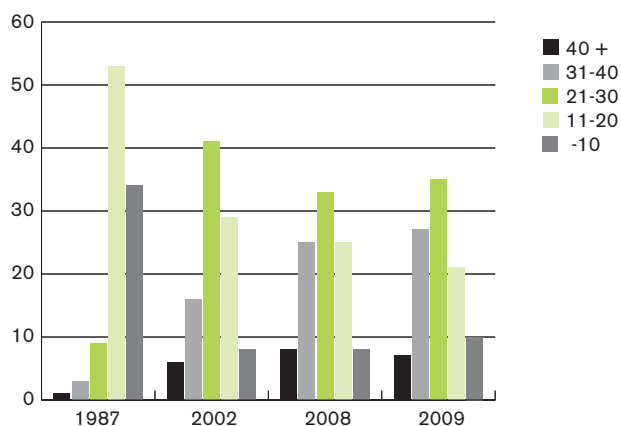
Antal golvskador med trådsvetsad plastmatta i åldersgrupper om 10 år i procentandelar. Jämförelse mellan undersökningarna 1987, 2002, 2008 och 2009.

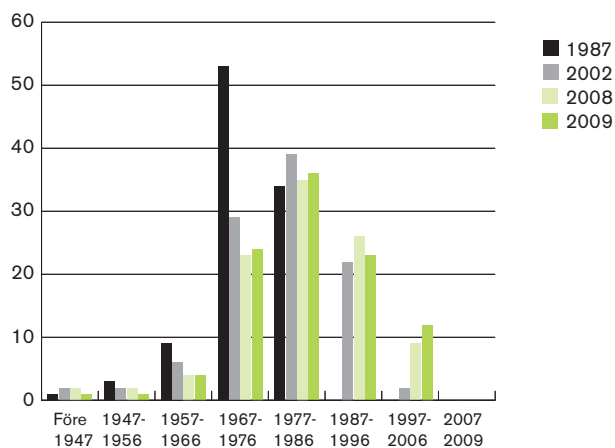
Antal skadade golv med trådsvetsad plastmatta fördelade efter installationsår i tioårsperioder i procentandelar. Jämförelse mellan undersökningarna 1987, 2002, 2008 och 2009. Materialet är indelat i samma tioårsperioder som visades i undersökningen 1987.
