Tätskikt i våtrum

Med tätskikt i våtrum menas det skikt i väggbeklädning eller golvbeläggning, som är avsett att förhindra att vatten tränger igenom till underliggande väggar och golv.

I undersökningen har skadetyper delats upp i två grupper, skador orsakade av läckage genom väggens eller genom golvets tätskikt. Skadorna har sedan klassificerats med avseende på material och skadeorsaker.

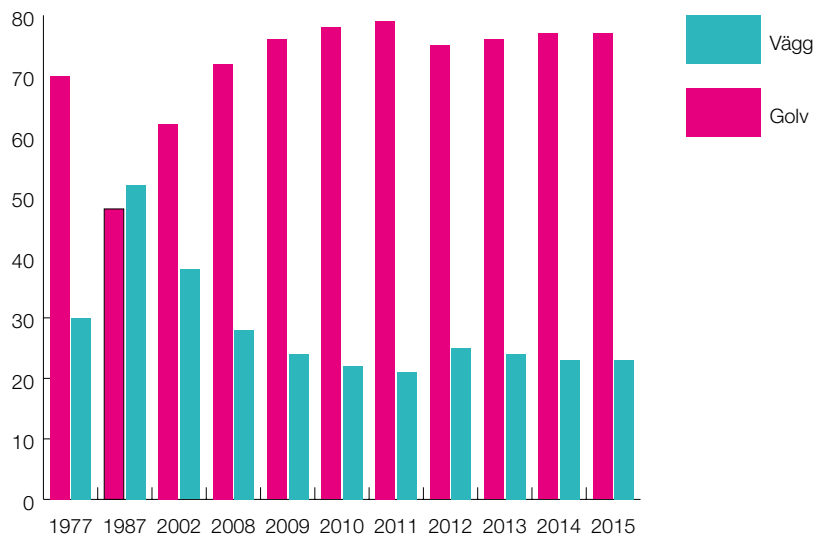
Jämförelse av procentandelarna för golv- och väggskador med undersökningarna 1977, 1987, 2002, 2008, 2009, 2010, 2011, 2012, 2013, 2014 och 2015.

Skador orsakade av läckande tätskikt på eller vägg i procentandelar.

Andelen skador genom tätskikt på golv är mer än dubbelt så stor som genom tätskikt på vägg.

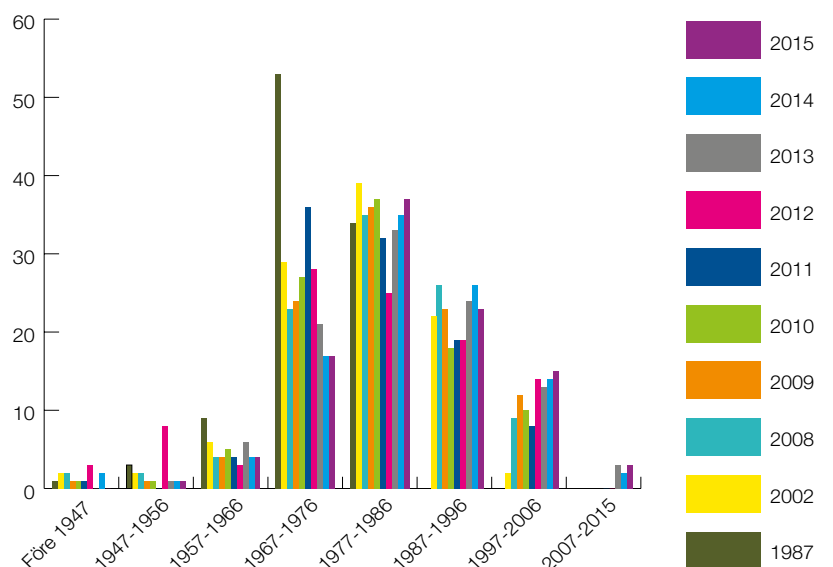
Antal skadade golv med trådsvetsad plastmatta fördelade efter installationsår i tioårsperioder i procentandelar. Jämförelse mellan undersökningarna 1987, 2002, 2008, 2009, 2010, 2011, 2012, 2013, 2014 och 2015. Materialet är indelat i samma tioårsperioder som visades i undersökningen 1987.
