## Tätskikt i våtrum

Med tätskikt i våtrum menas det skikt i väggbeklädnad eller golvbeläggning som är avsett att förhindra att vatten tränger igenom till underliggande väggar och golv.

I denna undersökning har skadetyper delats upp i två grupper; skador orsakade av läckage genom väggens eller genom golvets tätskikt. Skadorna har sedan klassificerats med avseende på material och skadeorsaker.

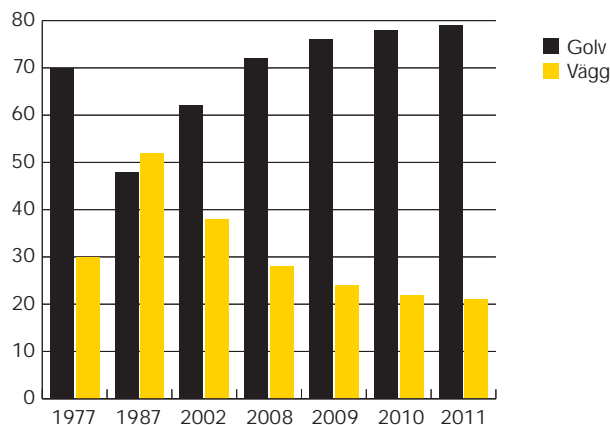
Jämförelse av procentandelarna för golv- och väggskadorna med undersökningarna 1977, 1987, 2002, 2008, 2009, 2010 och 2011.

Andelen skador genom tätskikt på golv är mer än dubbelt så stor som genom tätskikt på vägg.

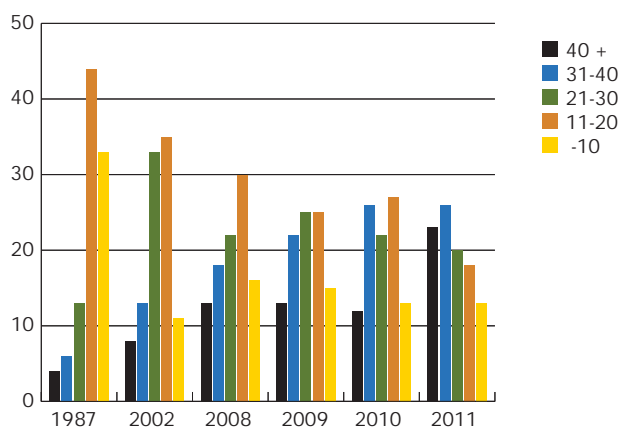
Antal väggskador i åldersgrupper om 10 år i procentandelar. Jämförelse med undersökningen 1987, 2002, 2008, 2009, 2010 och 2011.

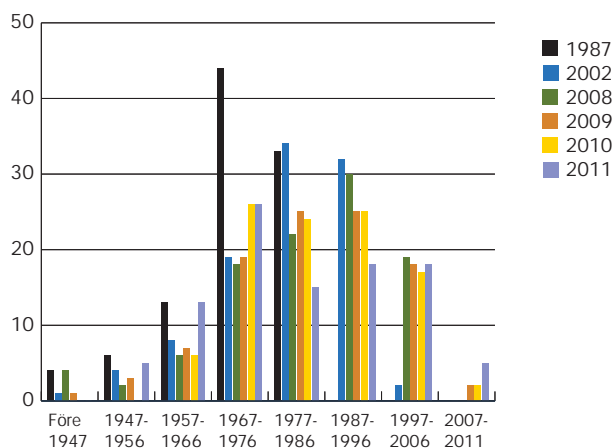
Antal skadade väggar fördelade efter installationsår i tioårsperioder i procentandelar i jämförelse med undersökningen 1987, 2002, 2008, 2009, 2010 och 2011. Materialet indelat i samma tioårsperioder som visades i undersökningen 1987

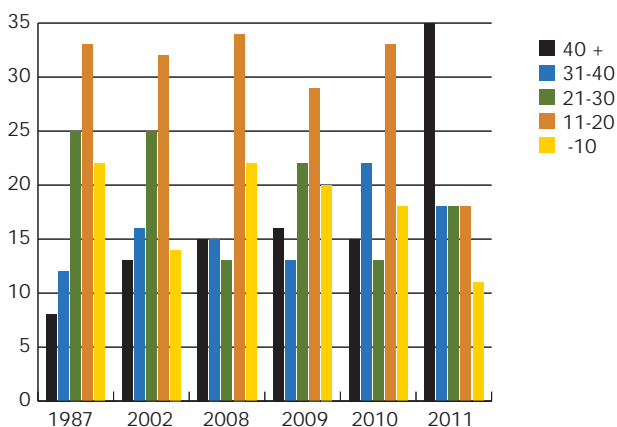
Antal skador i väggar med kakelbeklädnad i åldersgrupper om 10 år i procentandelar. Jämförelse mellan undersökningarna 1987, 2002, 2008, 2009, 2010 och 2011.

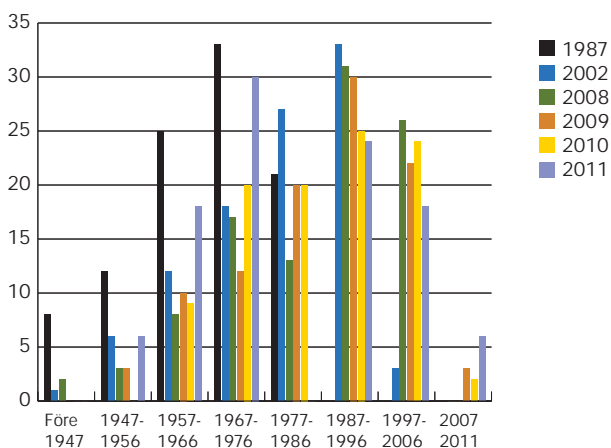
Antal skador på kakelväggar fördelade efter installationsår i tioårsperioder i procentandelar. Jämförelse mellan undersökningarna 1987, 2002, 2008, 2009, 2010 och 2011. Materialet är indelat i samma tioårsperioder som visades i undersökningen 1987.

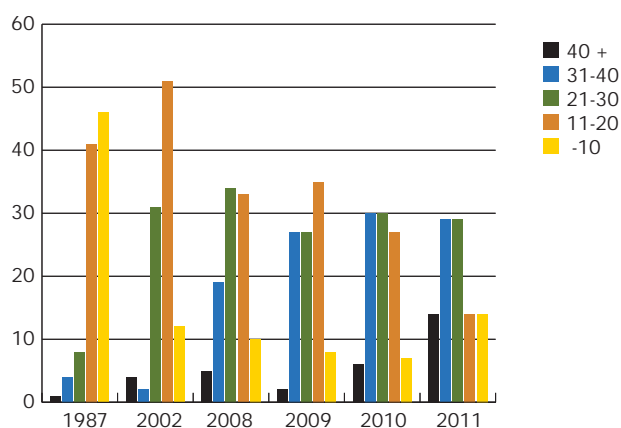
Antal skador i väggar med trådsvetsad plastmatta i åldersgrupper om 10 år i procentandelar. Jämförelse mellan undersökningarna 1987, 2002, 2008, 2009, 2010 och 2011.

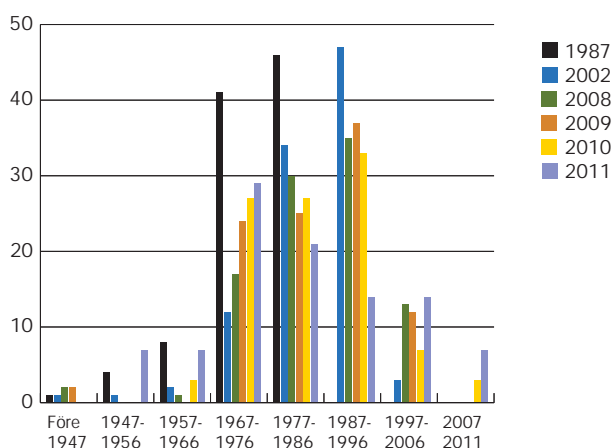
Antal skador på väggar med trådsvetsad plastmatta fördelade efter installationsår i tioårsperioder i procentandelar. Jämförelse med undersökningarna 1987, 2002, 2008, 2009, 2010 och 2011. Materialet är indelat i samma tioårsperioder som visades i undersökningen 1987.

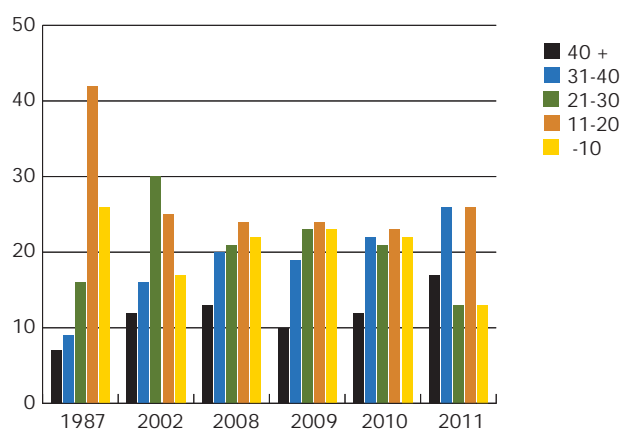
Antal golvsador i åldersgrupper om 10 år i procentandelar. Jämförelse mellan undersökningarna 1987, 2002, 2008, 2009, 2010 och 2011.

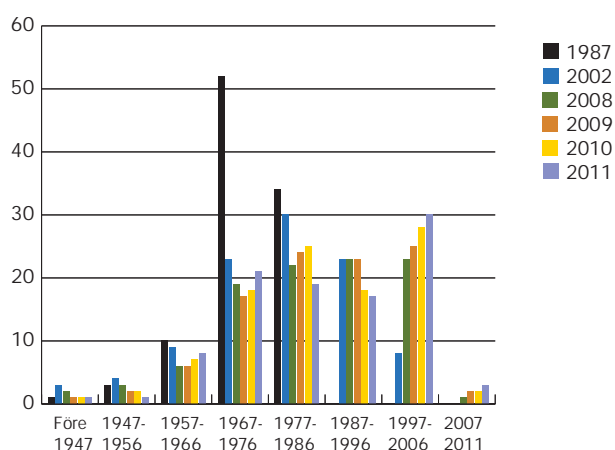
Antal skadade golv fördelade efter installationsår i tioårsperioder i procentandelar. Jämförelse mellan undersökningarna 1987, 2002, 2008, 2009, 2010 och 2011. Materialet är indelat i samma tioårsperioder som visades i undersökningen 1987.

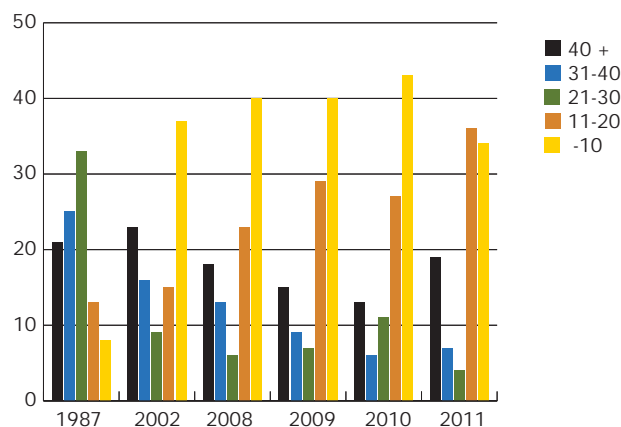
Antal golvsador med keramiskt material i åldersgrupper om 10 år i procentandelar. Jämförelse mellan undersökningarna 1987, 2002, 2008, 2009, 2010 och 2011.

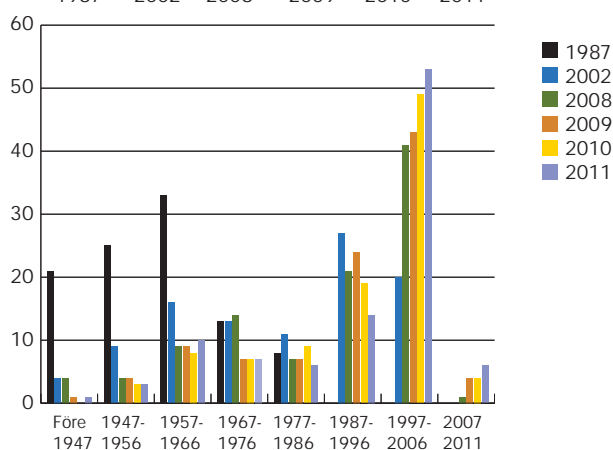
Antal skadade golv med keramiskt material fördelade efter installationsår i tioårsperioder i procentandelar. Jämförelse mellan undersökningarna 1987, 2002, 2008, 2009, 2010 och 2011. Materialet är indelat i samma tioårsperioder som visades i undersökningen 1987.

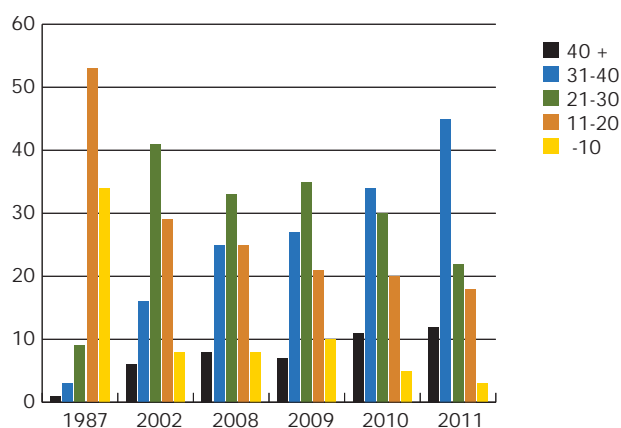
Antal golvsador med trådsvetsad plastmatta i åldersgrupper om 10 år i procentandelar. Jämförelse mellan undersökningarna 1987, 2002, 2008, 2009, 2010 och 2011.

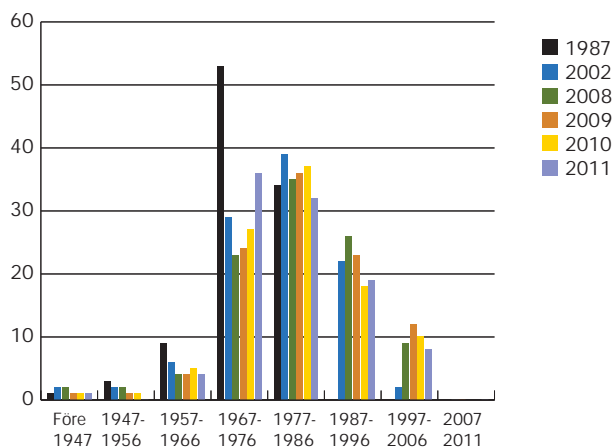
Antal skadade golv med trådsvetsad plastmatta fördelade efter installationsår i tioårsperioder i procentandelar. Jämförelse mellan undersökningarna 1987, 2002, 2008, 2009, 2010 och 2011. Materialet är indelat i samma tioårsperioder som visades i undersökningen 1987.

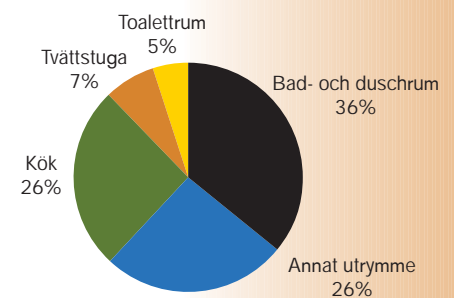
Antal skador fördelade per utrymme där skadan inträffade, i procent.
