Tätskikt i våtrum

Med tätskikt i våtrum menas det skikt i väggbeklädnad eller golvbeläggning i ett våtutrymme som är avsett att förhindra att vatten tränger igenom till underliggande golv och väggar.

I denna undersökning har skadetyper delats upp i två grupper, skador orsakade av läckage genom väggens eller genom golvets tätskikt. Skadorna i vägg respektive golv har sedan klassificerats med avseende på material och skadeorsaker.

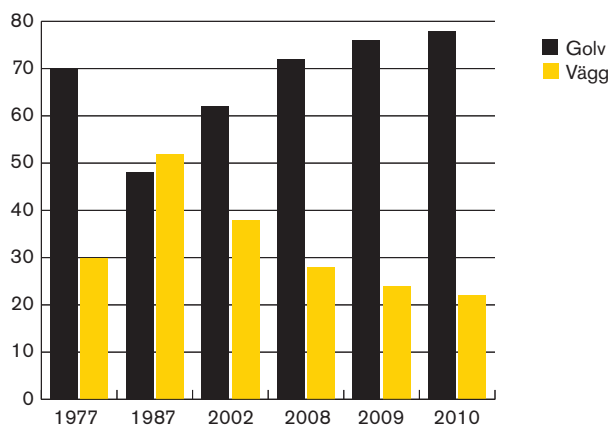
Jämförelse av procentandelarna för golv- och väggskadorna med undersökningarna 1977, 1987, 2002, 2008, 2009 och 2010.

Andelen skador genom tätskikt på golv är mer än dubbelt så stor som genom tätskikt på vägg.

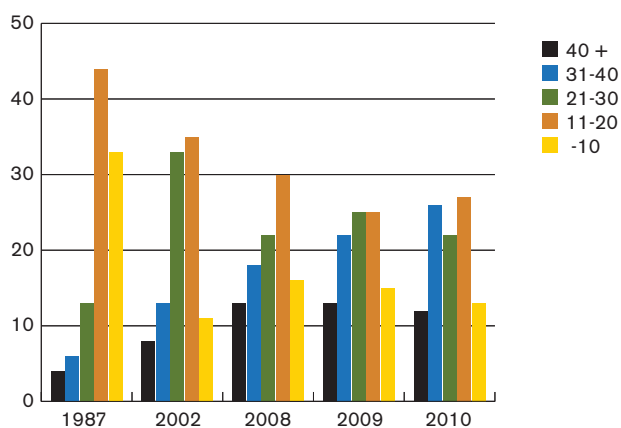
Antal väggsador i åldersgrupper om 10 år i procentandelar. Jämförelse med undersökningen 1987, 2002, 2008, 2009 och 2010.

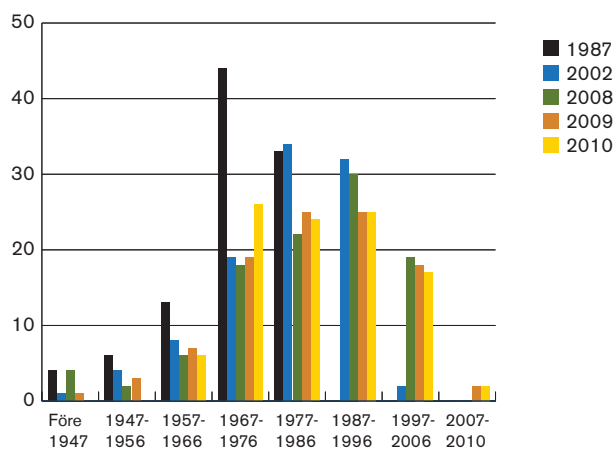
Antal skadade väggar fördelade efter installationsår i tioårsperioder i procentandelar i jämförelse med undersökningen 1987, 2002, 2008, 2009 och 2010. Materialet indelat i samma tioårsperioder som visades i undersökningen 1987

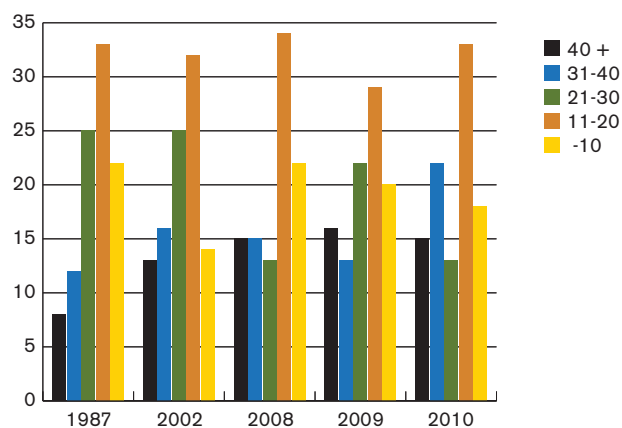
Antal skador i väggar med kakelbeklädnad i åldersgrupper om 10 år i procentandelar. Jämförelse mellan undersökningarna 1987, 2002, 2008, 2009 och 2010.

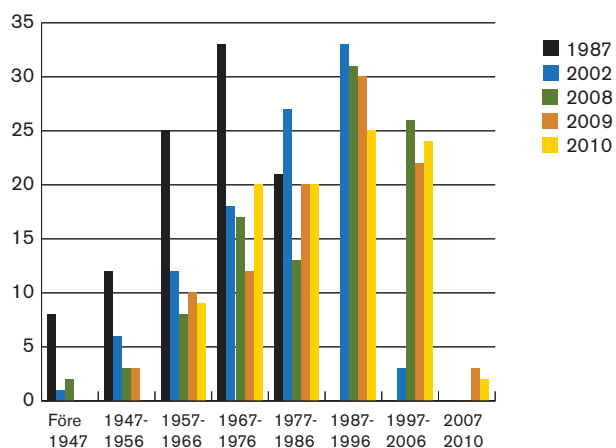
Antal skador på kakelväggar fördelade efter installationsår i tioårsperioder i procentandelar. Jämförelse mellan undersökningarna 1987, 2002, 2008, 2009 och 2010. Materialet är indelat i samma tioårsperioder som visades i undersökningen 1987.

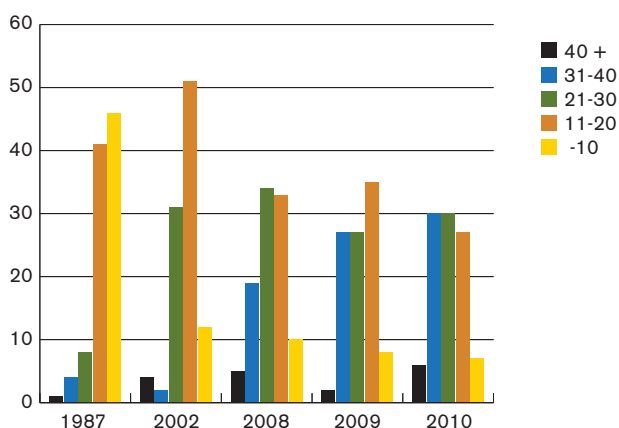
Antal skador i väggar med trådsvetsad plastmatta i åldersgrupper om 10 år i procentandelar. Jämförelse mellan undersökningarna 1987, 2002, 2008, 2009 och 2010.

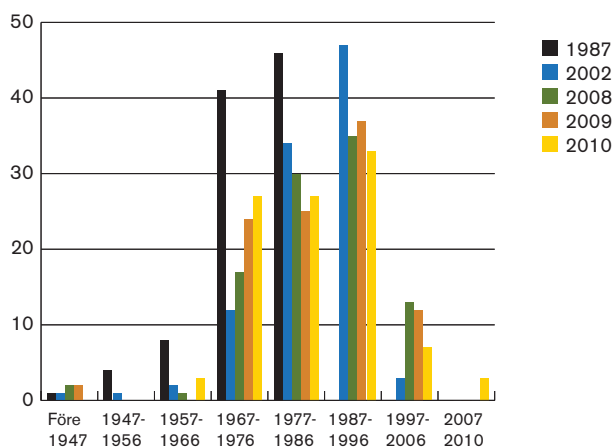
Antal skador på väggar med trådsvetsad plastmatta fördelade efter installationsår i tioårsperioder i procentandelar. Jämförelse med undersökningarna 1987, 2002, 2008, 2009 och 2010. Materialet är indelat i samma tioårsperioder som visades i undersökningen 1987.

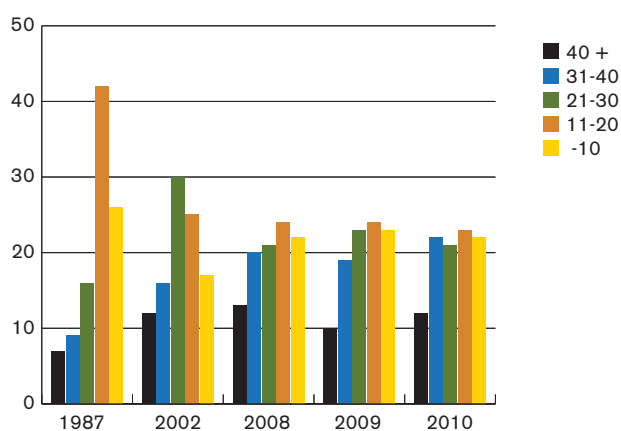
Antal golvsador i åldersgrupper om 10 år i procentandelar. Jämförelse mellan undersökningarna 1987, 2002, 2008, 2009 och 2010.

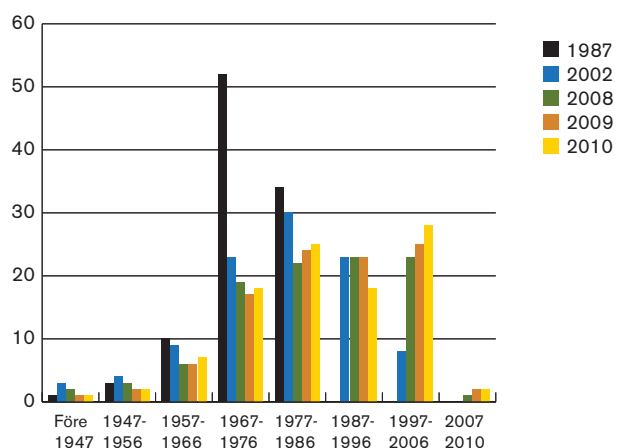
Antal skadade golv fördelade efter installationsår i tioårsperioder i procentandelar. Jämförelse mellan undersökningarna 1987, 2002, 2008, 2009 och 2010. Materialet är indelat i samma tioårsperioder som visades i undersökningen 1987.

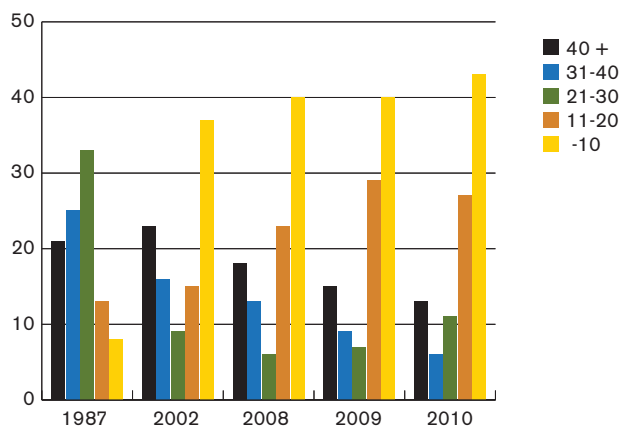
Antal golvsador med keramiskt material i åldersgrupper om 10 år i procentandelar. Jämförelse mellan undersökningarna 1987, 2002, 2008, 2009 och 2010.

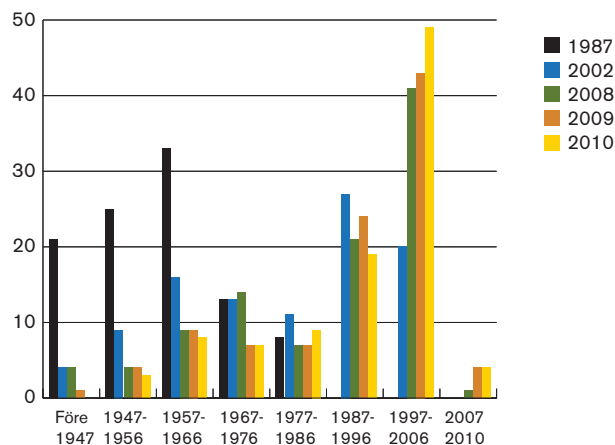
Antal skadade golv med keramiskt material fördelade efter installationsår i tioårsperioder i procentandelar. Jämförelse mellan undersökningarna 1987, 2002, 2008, 2009 och 2010. Materialet är indelat i samma tioårsperioder som visades i undersökningen 1987.

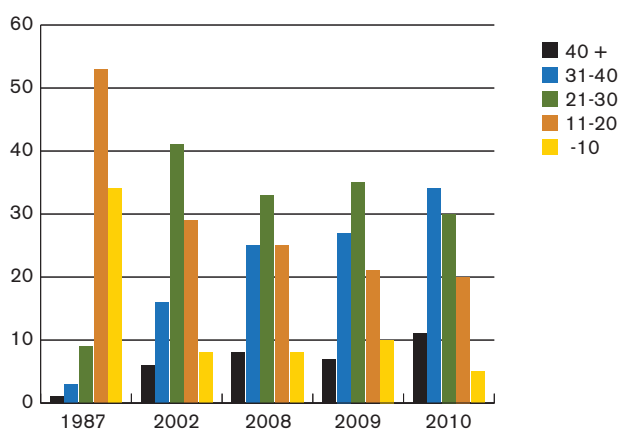
Antal golvsador med trådsvetsad plastmatta i åldersgrupper om 10 år i procentandelar. Jämförelse mellan undersökningarna 1987, 2002, 2008, 2009 och 2010.

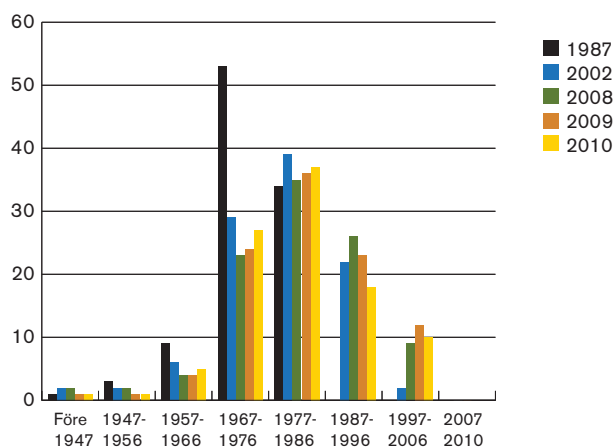
Antal skadade golv med trådsvetsad plastmatta fördelade efter installationsår i tioårsperioder i procentandelar. Jämförelse mellan undersökningarna 1987, 2002, 2008, 2009 och 2010. Materialet är indelat i samma tioårsperioder som visades i undersökningen 1987.

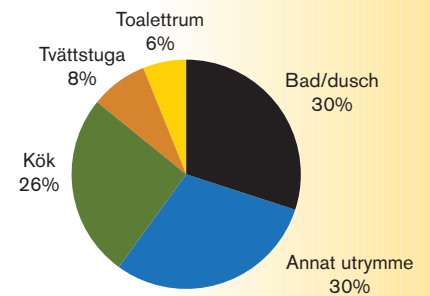
Antal skador fördelade per utrymme där skadan inträffade, i procent.
