Tätskikt i våtrum

Med tätskikt i våtrum menas det skikt i väggbeklädnad eller golvbeläggning, som är avsett att förhindra att vatten tränger igenom till underliggande väggar och golv.

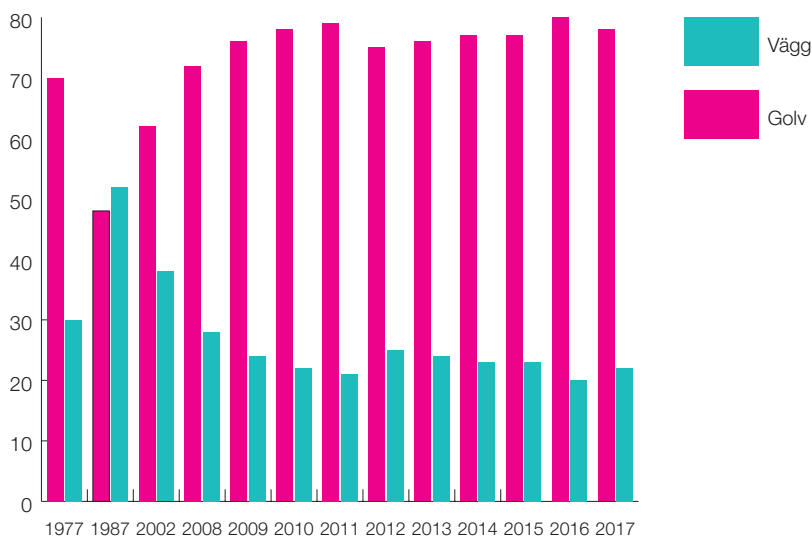
Jämförelse av procentandelarna för golv- och väggskador med undersökningarna 1977, 1987, 2002 och 2008-2017.

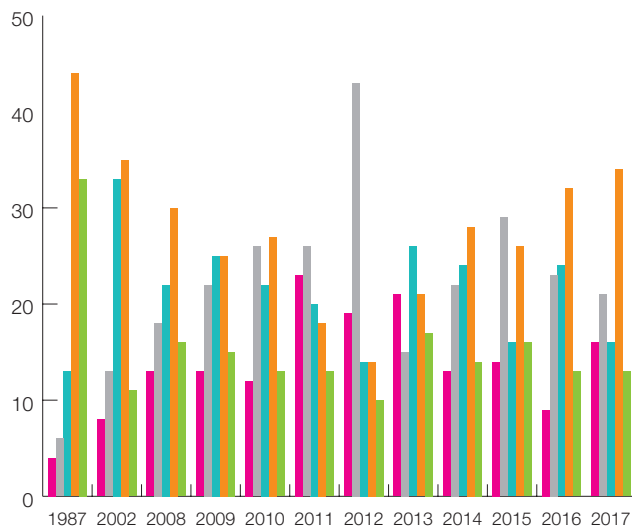
Antal väggskador i åldersgrupper om 10 år i procentandelar. Jämförelse med undersökningen 1987, 2002, 2008 och 2008-2017.

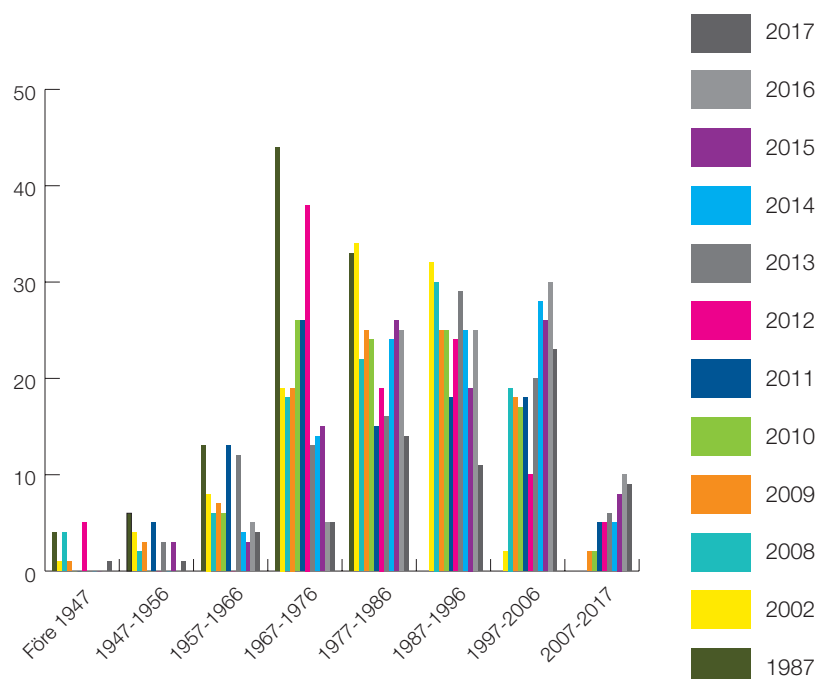
Antal skadade väggar fördelade efter installationsår i tioårsperioder i procentandelar i jämförelse med undersökningen 1987, 2002 och 2008-2017. Materialet indelat i samma tioårsperioder som visades i undersökningen 1987.

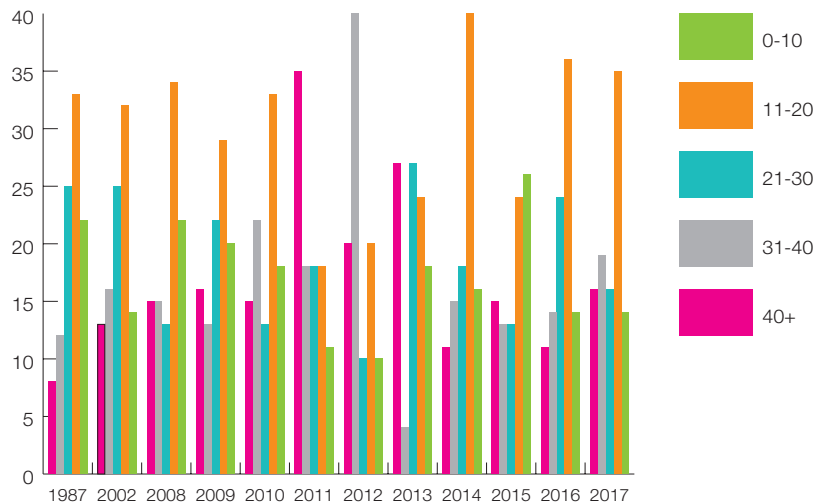
Antal skador i väggar med kakelbeklädnad i åldersgrupper om 10 år i procentandelar. Jämförelse mellan undersökningarna 1987, 2002 och 2008-2017.

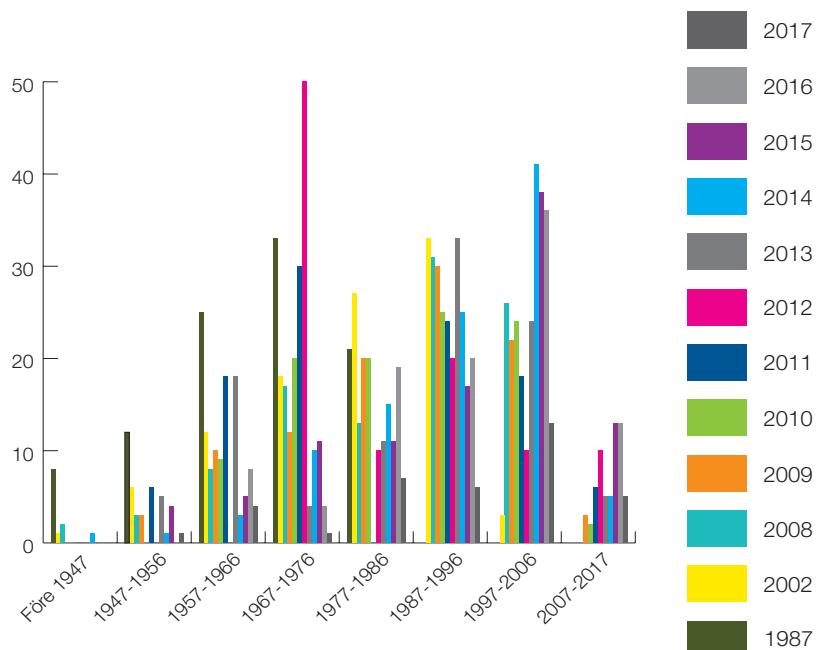
Antal skador på kakelväggar fördelade efter installationsår i tioårsperioder i procentandelar. Jämförelse mellan undersökningarna 1987, 2002 och 2008-2017. Materialet är indelat i samma tioårsperioder som visades i undersökningen 1987.

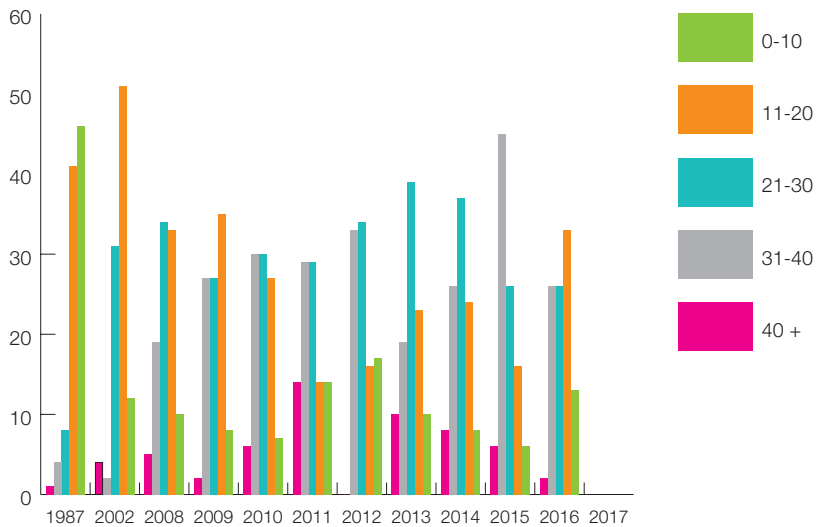
Trådsvetsad plastmatta på vägg

2017 års siffror utgår på grund av brist på data.

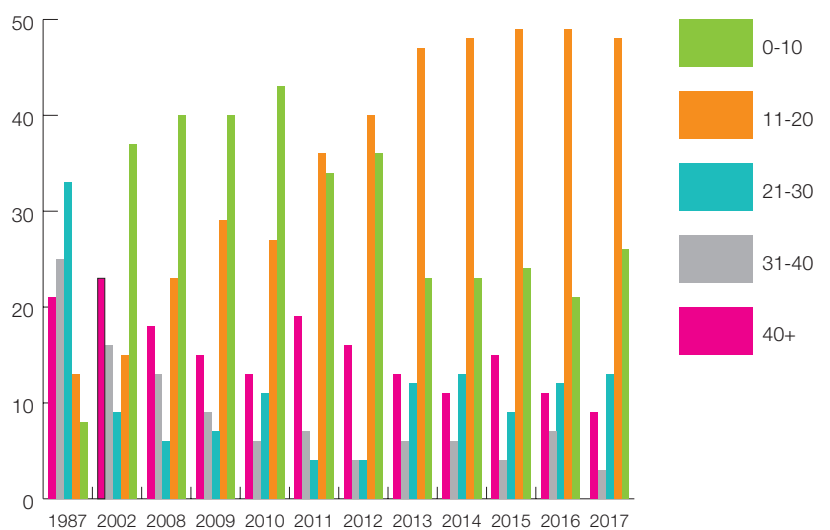
Antal golvsador med keramiskt material i åldersgrupper om 10 år i procentandelar. Jämförelse mellan undersökningarna 1987, 2002 och 2008-2017.
