Tätskikt i våtrum

Med tätskikt i våtrum menas det skikt i väggbeklädnad eller golvbeläggning, som är avsett att förhindra att vatten tränger igenom till underliggande väggar och golv.

I denna undersökning har skadetyper delats upp i två grupper, skador orsakade av läckage genom väggens eller genom golvets tätskikt. Skadorna har sedan klassificerats med avseende på material och skadeorsaker.

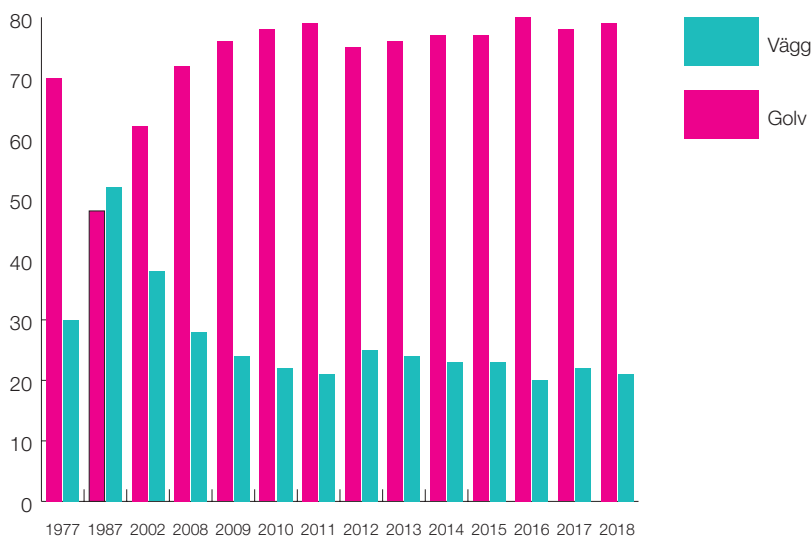
Jämförelse av procentandelarna för golv- och väggskador med undersökningarna 1977, 1987, 2002 och 2008-2018.

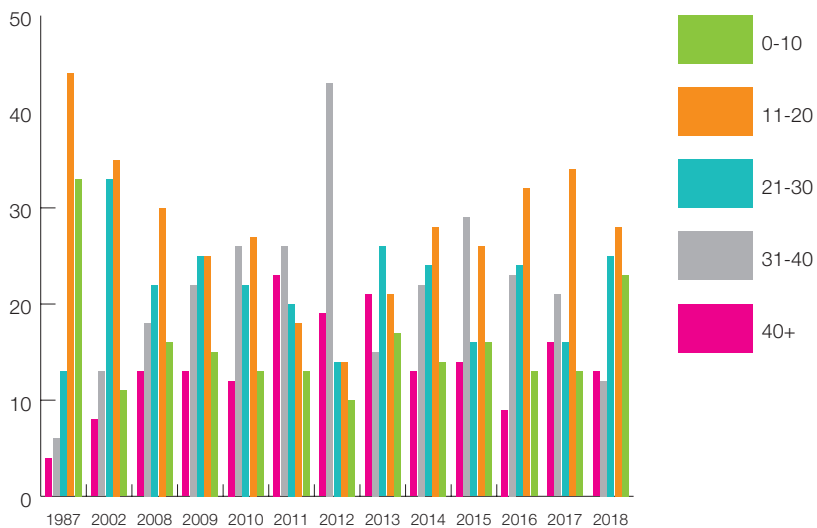
Antal väggskador i åldersgrupper om 10 år i procentandelar. Jämförelse med undersökningen 1987, 2002, 2008 och 2008-2018.

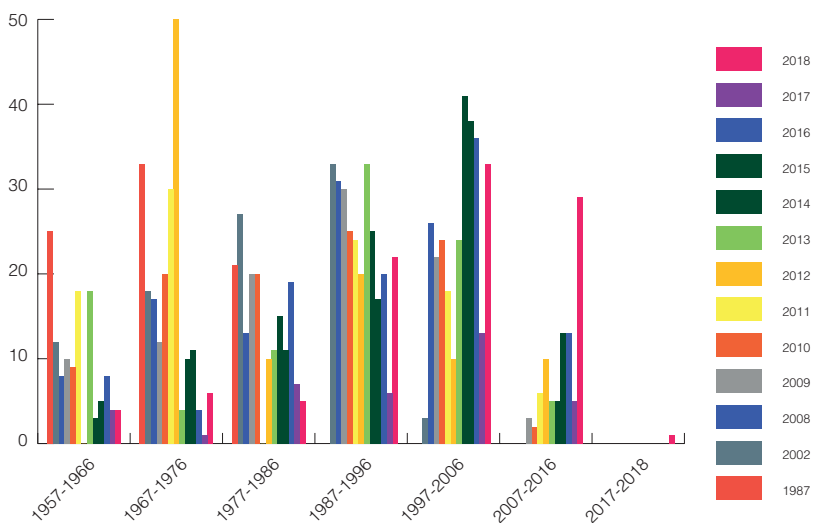
Antal skadade väggar fördelade efter installationsår i tioårsperioder i procentandelar i jämförelse med undersökningen 1987, 2002 och 2008-2018.

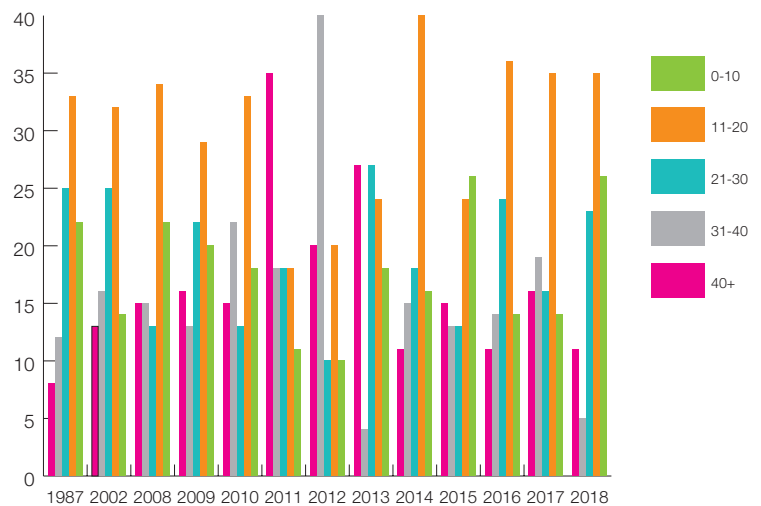
Antal skador i väggar med kakelbeklädnad i åldersgrupper om 10 år i procentandelar. Jämförelse mellan undersökningarna 1987, 2002 och 2008-2018.

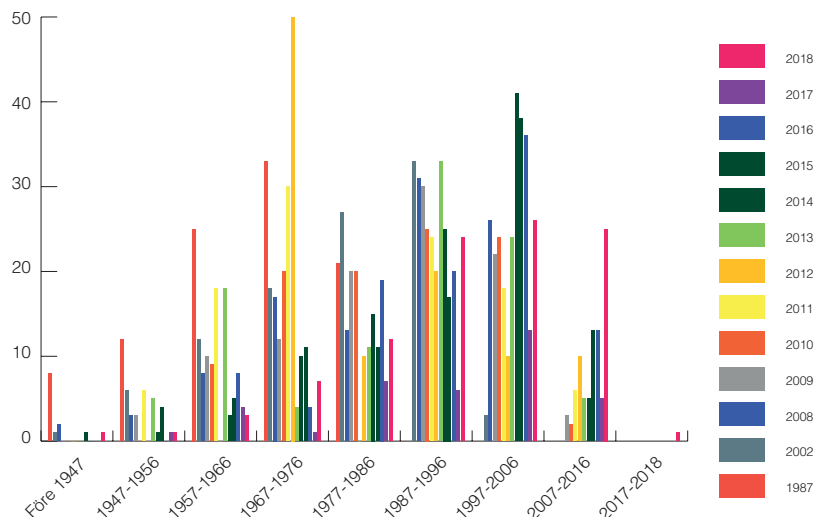
Antal skador på kakelväggar fördelade efter installationsår i tioårsperioder i procentandelar. Jämförelse mellan undersökningarna 1987, 2002 och 2008-2018.

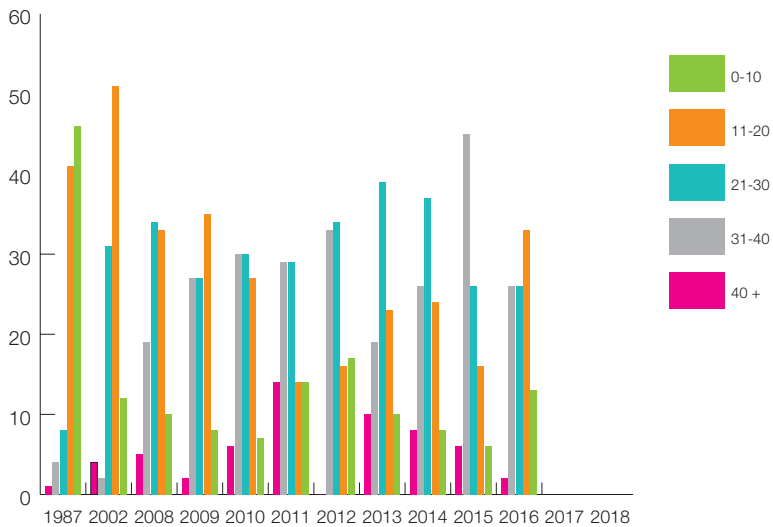
Antal skador i väggar med trådsvetsad plastmatta i åldersgrupper om 10 år i procentandelar. Jämförelse mellan undersökningarna 1987, 2002 och 2008-2016. 2017 och 2018 års siffror utgår på grund av brist på data.

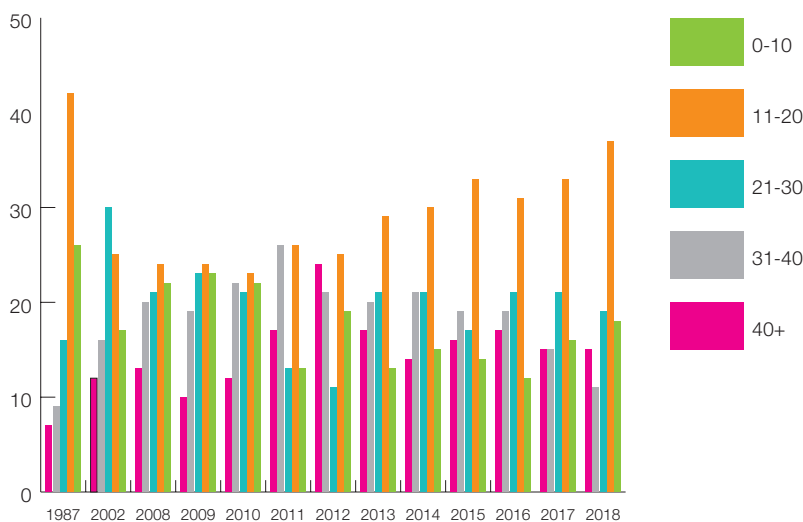
Antal golvsador i åldersgrupper om 10 år i procentandelar. Jämförelse mellan undersökningarna 1987, 2002 och 2008-2018.

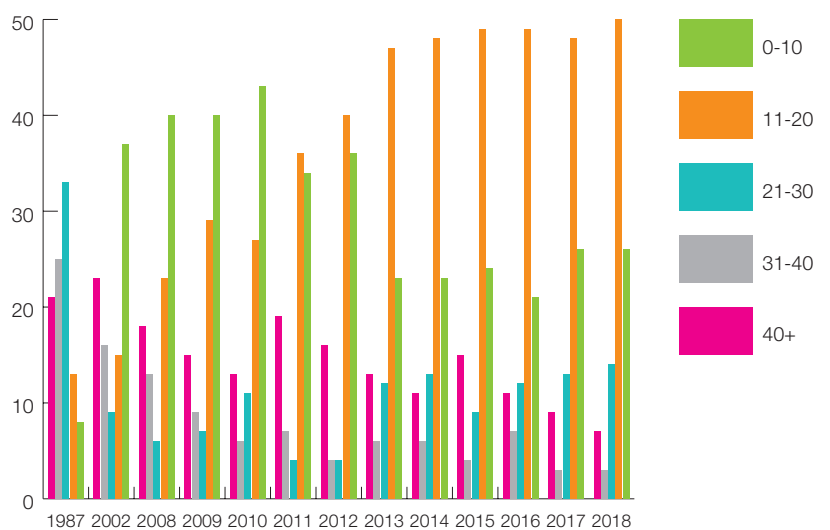
Antal golvsador med keramiskt material i åldersgrupper om 10 år i procentandelar. Jämförelse mellan undersökningarna 1987, 2002 och 2008-2018.

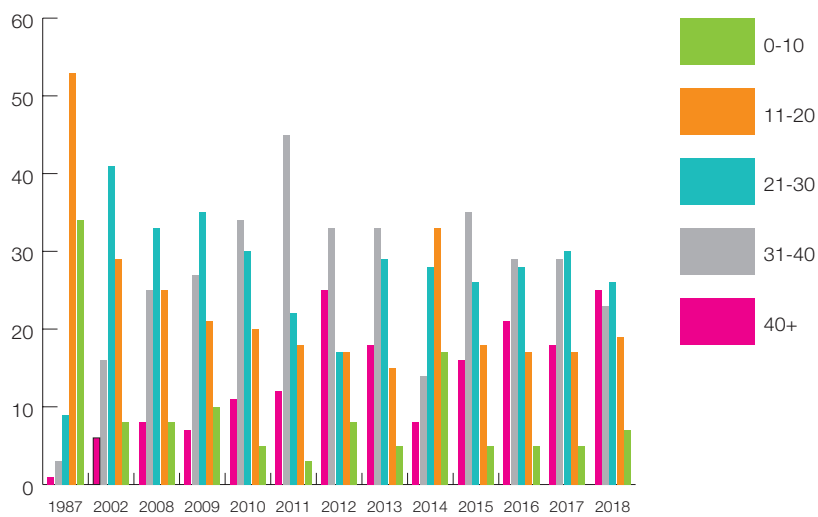
Antal golvsador med trådsvetsad plastmatta i åldersgrupper om 10 år i procentandelar. Jämförelse mellan undersökningarna 1987, 2002 och 2008-2018.
