Tätskikt i våtrum

Med tätskikt i våtrum menas det skikt i väggbeklädnad eller golvbeläggning, som är avsett att förhindra att vatten tränger igenom till underliggande väggar och golv.

I denna undersökning har skadetyper delats upp i två grupper, skador orsakade av läckage genom väggens eller genom golvets tätskikt. Skadorna har sedan klassificerats med avseende på material och skadeorsaker.

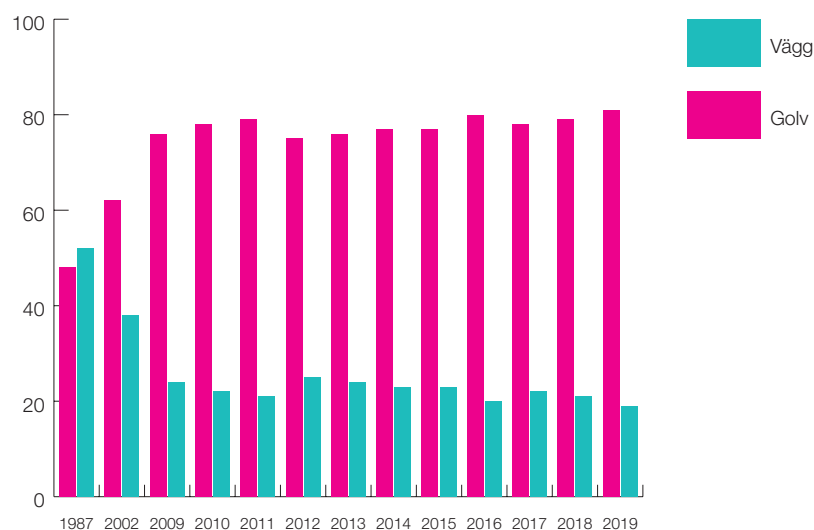
Jämförelse av procentandelarna för golv- och väggskador med undersökningarna 1987, 2002 och 2009–2019.

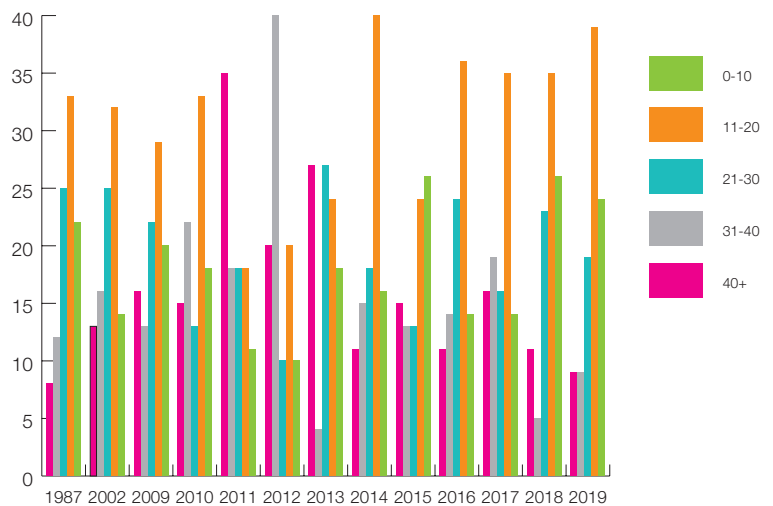
Antal skador i väggar med kakelbeklädnad i åldersgrupper om 10 år i procentandelar. Jämförelse mellan undersökningarna 1987, 2002 och 2009-2019.

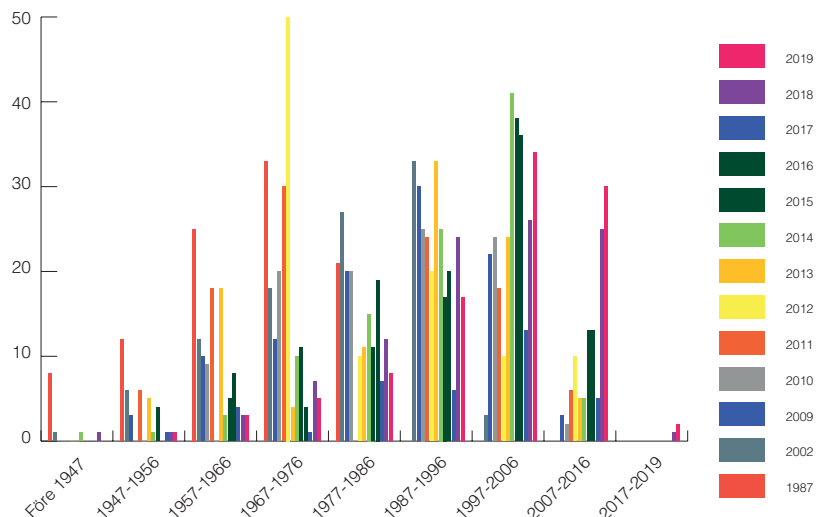
Antal skador på kakelväggar fördelade efter installationsår i tioårsperioder i procentandelar. Jämförelse mellan undersökningarna 1987, 2002 och 2009-2019.

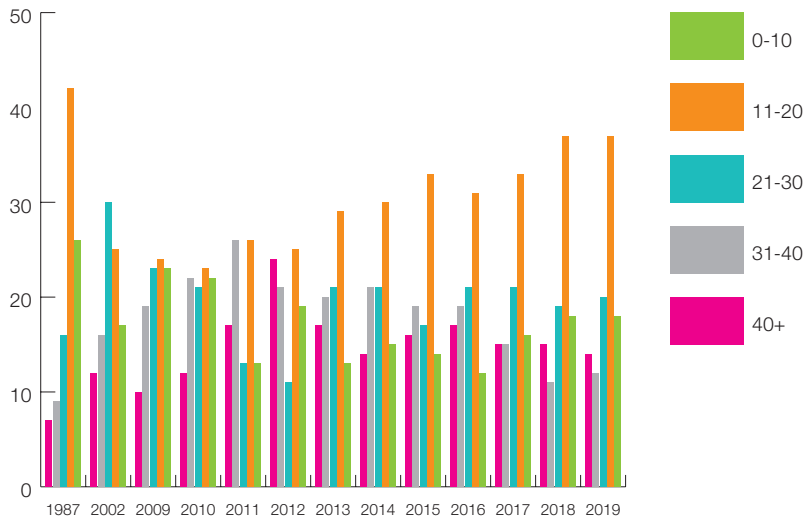
Antal golvsador i åldersgrupper om 10 år i procentandelar. Jämförelse mellan undersökningarna 1987, 2002 och 2009–2019.

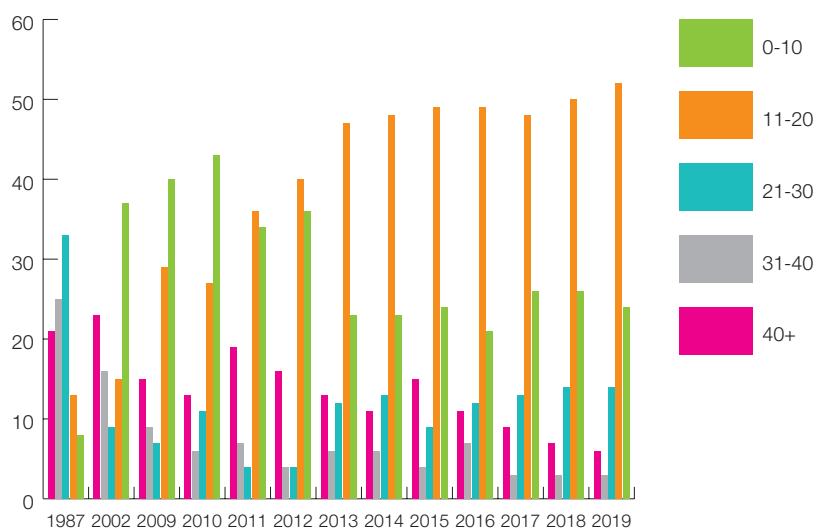
Antal golvsador med keramiskt material i åldersgrupper om 10 år i procentandelar. Jämförelse mellan undersökningarna 1987, 2002 och 2009-2019.

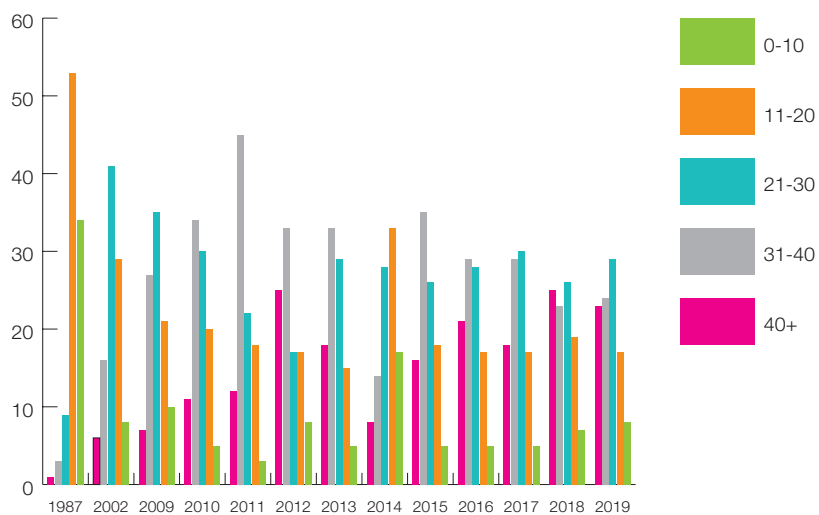
Antal golvsador med trådsvetsad plastmatta i åldersgrupper om 10 år i procentandelar. Jämförelse mellan undersökningarna 1987, 2002 och 2009-2019.
