Vattenskador i Sverige 2024

Vattenskadecentrum

– en gemensam organisation mot vattenskador

Om Vattenskaderapporten 2024

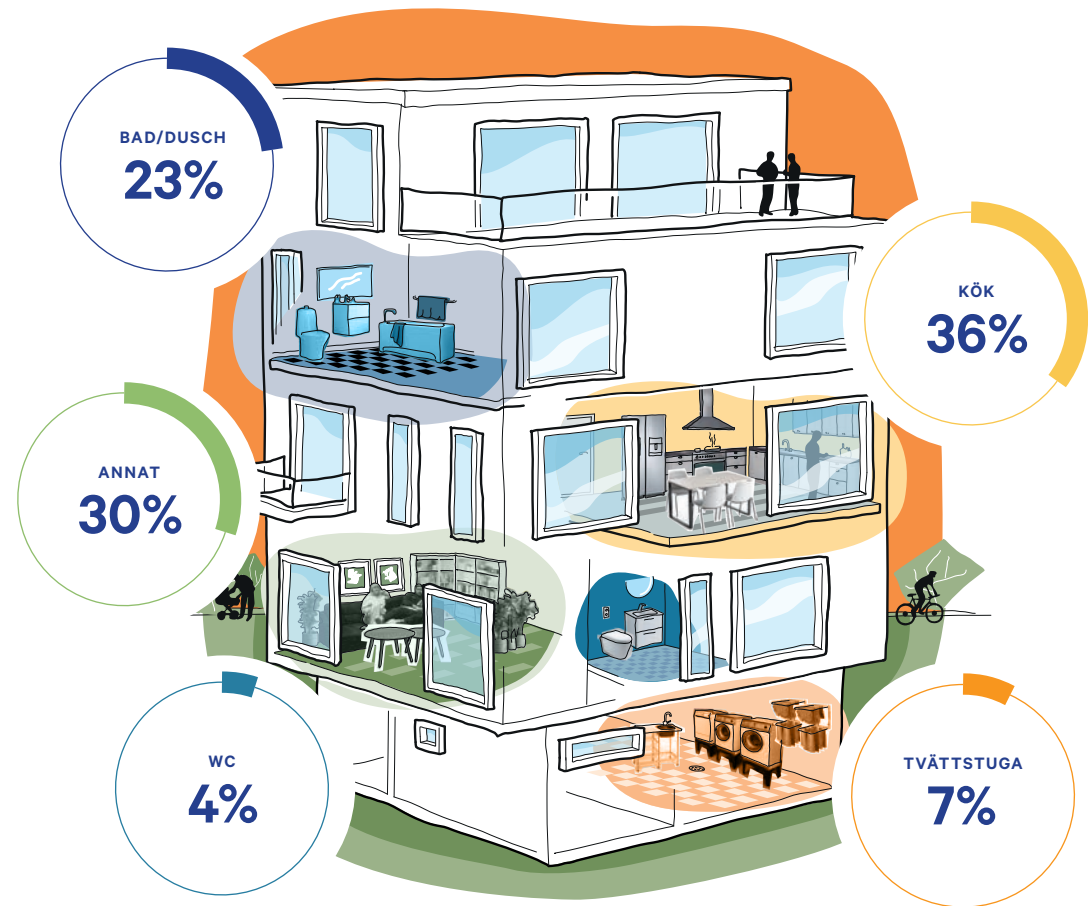
Antal skador fördelade per utrymme där skadan inträffade

I köket inträffar 36 procent av skadorna. Här är det framför allt kyl/frys som orsakar skador. Exempel på "Annat utrymme" är förråd, pann- eller bostadsrum. Det kan även vara i konstruktionen, till exempel dolda kopplingar eller koppling i fördelarskåp som har läckageindikering till en hall eller annat utrymme.

HUVUDSAKLIGT UTRYMME	ANDEL %
Kök	36
Bad/dusch	23
Tvättstuga	7
WC	4
Annat	30

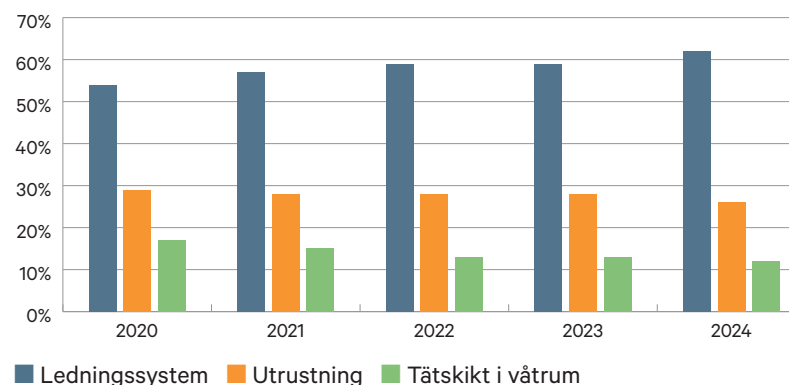
Fördelning av skadetyper, 2020–2024

Fördelning av skador i procentandelar efter de tre huvudskadetyperna. Jämförelse mellan undersökningarna 2020–2024.

SKADETYP	2020	2021	2022	2023	2024
Ledningssystem	54%	57%	59%	59%	62%
Urustning	29%	28%	28%	28%	26%
Tätskikt i våtrum	17%	15%	13%	13%	12%

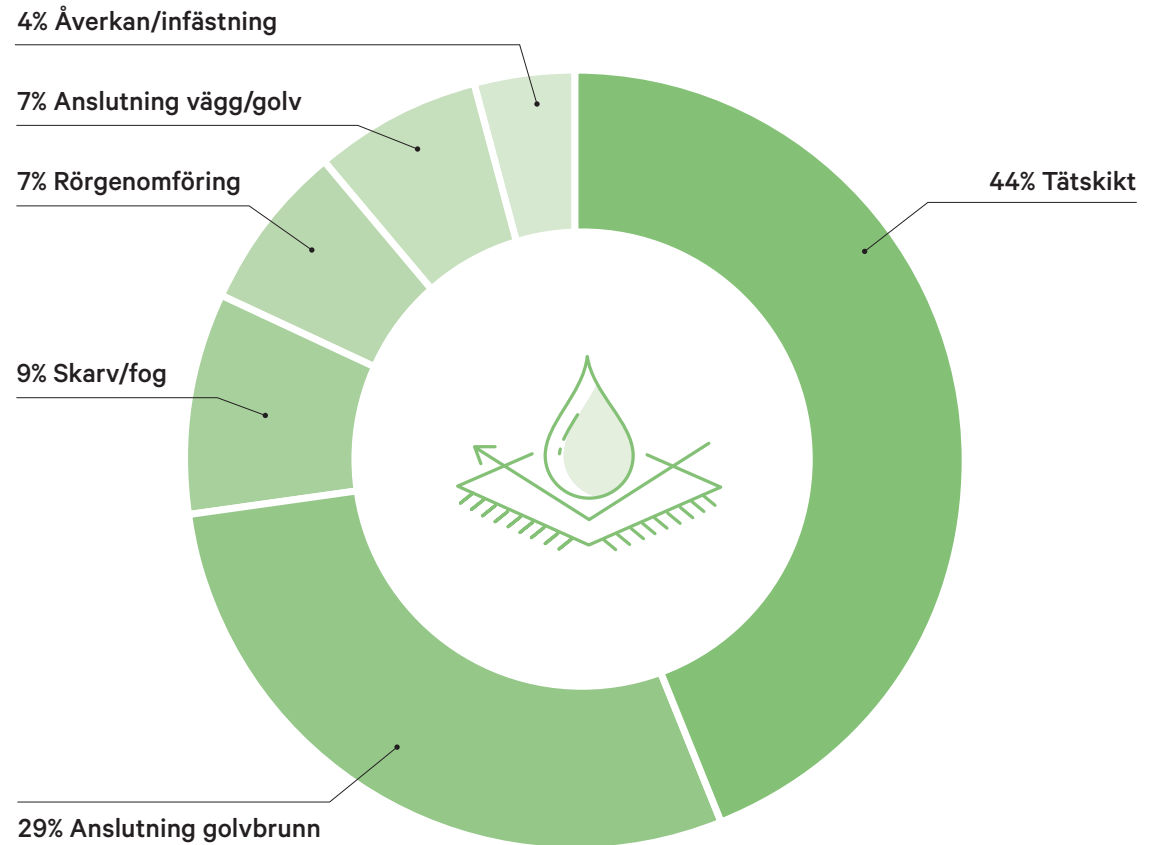
Golv- och väggskador

Skadeorsak för tätskikt i våtrum, golv och vägg

Skadeorsak för tätskikt i våtrum, totalt

SKADA PÅ GRUND AV	ANDEL %
Tätskikt	44
Anslutning golvbrunn	29
Skarv/fog	9
Rör genomföring	7
Anslutning vägg/golv	7
Åverkan/infästning	4
