Vattenskaderappen

SAMLAD STATISTIK OM VATTENSKADOR I SVENSKA HEM

2025

Om Vattenskaderappen 2025

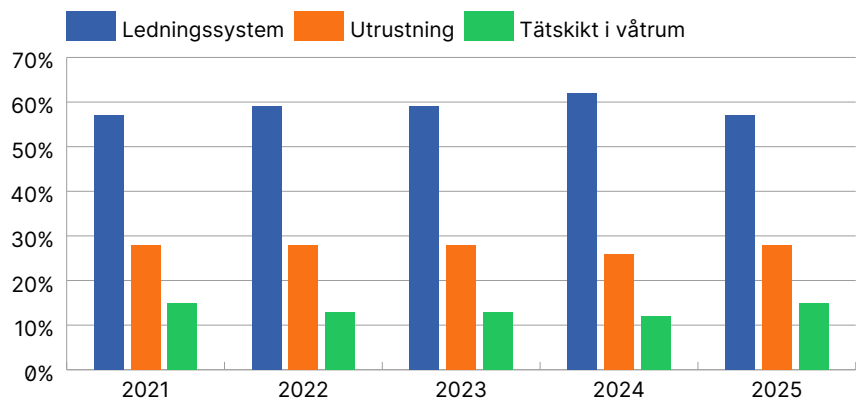
Fördelning av skadetyper, 2021–2025

Ledningsskador har minskat med fem procentenheter, men är fortfarande den skadetyper som är mest frekvent. Tätskiktsskador har ökat med tre procentenheter och utrustning har ökat med två procentenheter.

Fördelning av skador i procentenheter efter de tre huvudskadetyperna. Jämförelse mellan undersökningarna 2021–2025.

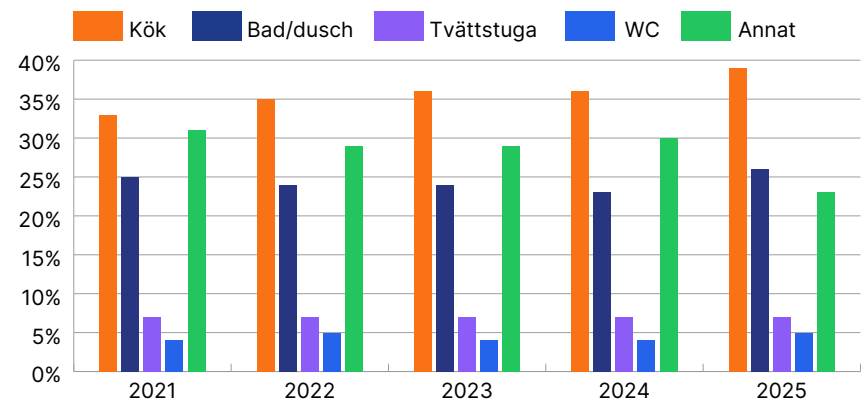
Skador fördelade per utrymme, 2021–2025

Köket fortsätter öka, nu med tre procent enheter till 39 procent och är det utrymme där flest vattenskadorna inträffar.

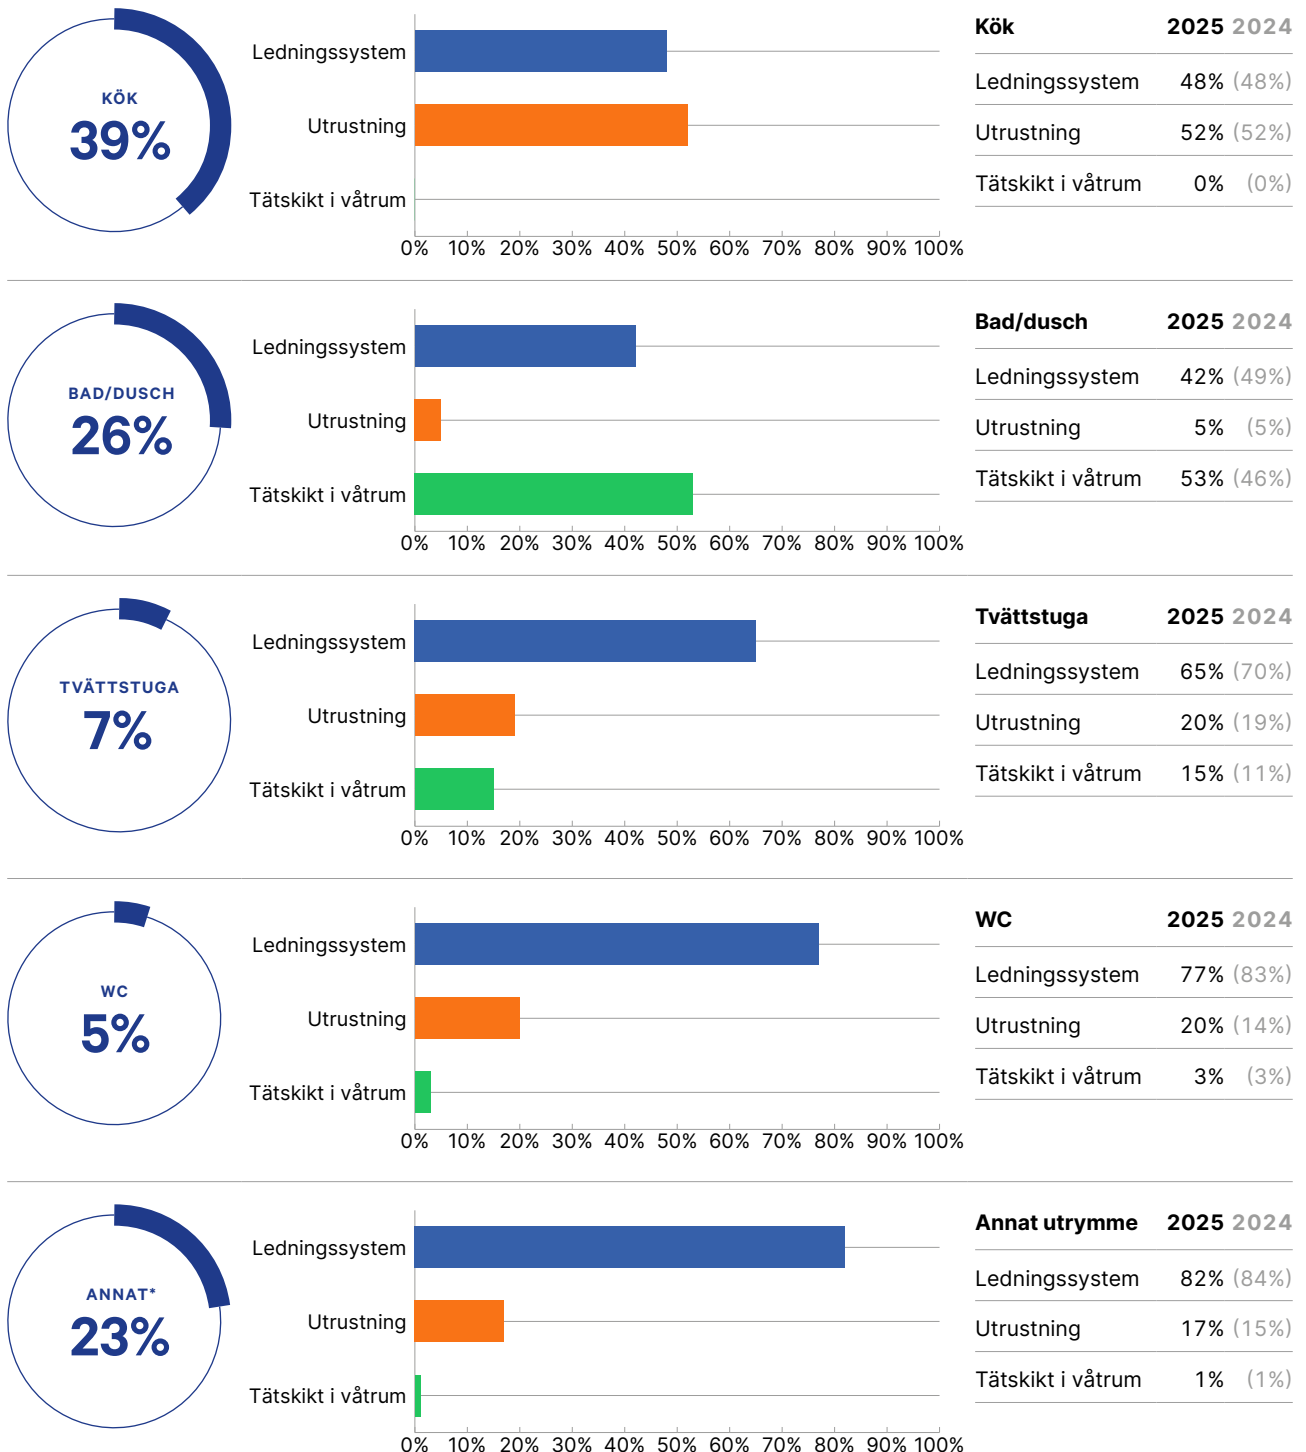
Skadeorsaker i olika utrymmen

* Se mer detaljerad uppdelning av kategorin "Annat" på sidan 9.

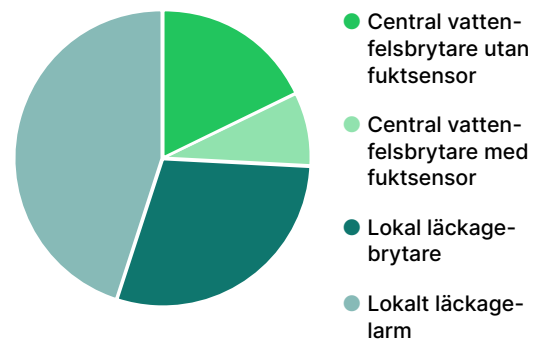
Fördelning av vattenfelsutrustning

Central vattenfelsbrytare utan fuktsensor	18%
Central vattenfelsbrytare med fuktsensor	8%
Lokal läckagebrytare	29%
Lokalt läckagelarm	45%

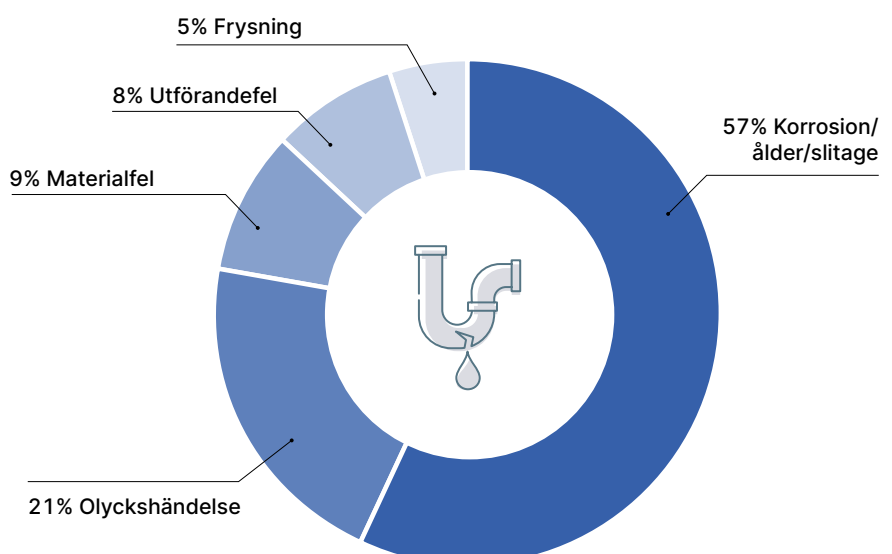
Orsaker till vattenskador i ledningssystem

Från och med 2025 års rapport är korrosions-skador, ålder och slitage sammanslagna till en rubrik. Dessutom har olyckshändelse tillkommit som en skadeorsak.

Olyckshändelse: Skador som uppstår till följd av en plötslig och oförutsedd händelse, till exempel yttre påverkan, handhavandefel eller misstag utan koppling till materialfel, utförandefel eller normalt slitage.

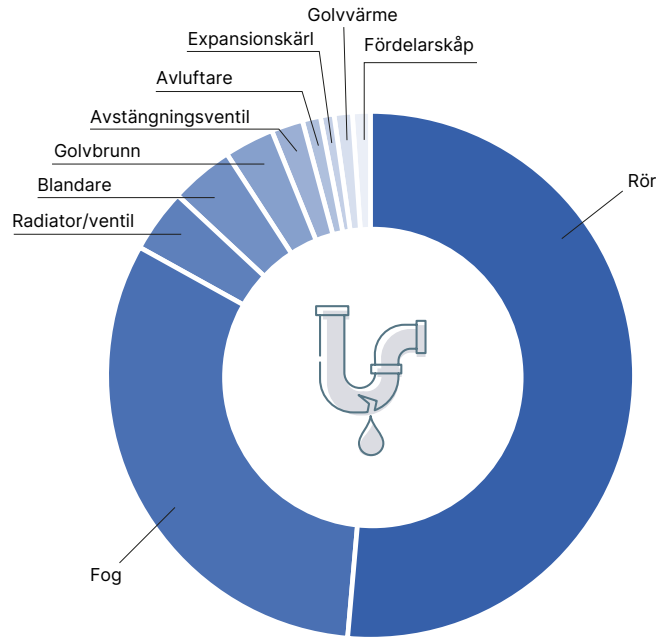
Skadade ledningsdetaljer

Detalj	Andel
Rör	52%
Fog	32%
Radiator/ventil	4%
Blandare	4%
Golvbrunn	3%
Avstängningsventil	2%
Avluftare	1%
Expansionskärl	1%
Golvvärm	1%
Fördelarskåp	<1%

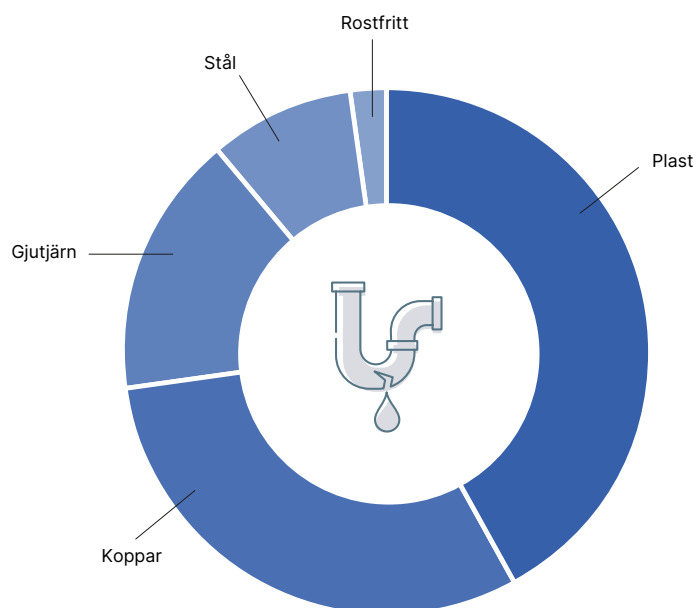
Material i rör/ledning

Material	Andel
Plast	42%
Koppar	31%
Gjutjärn	16%
Stål	9%
Rostfritt	2%

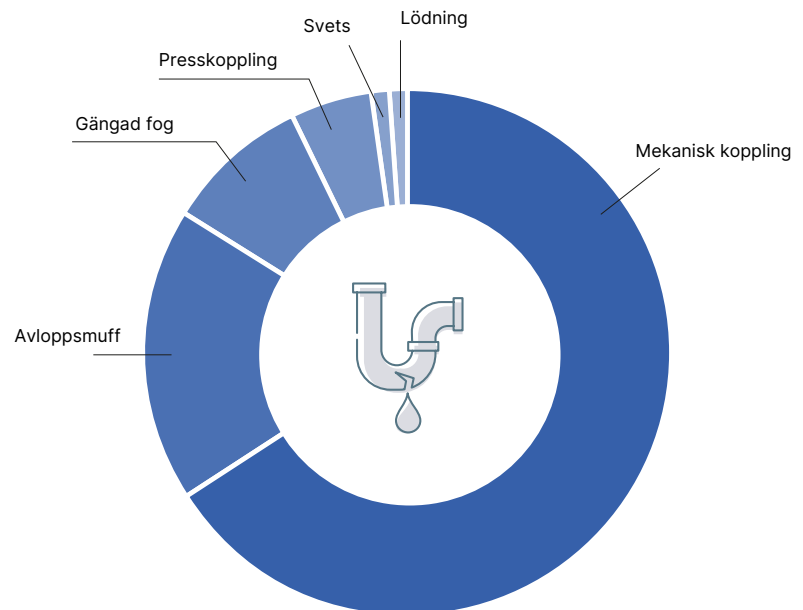
Olika fogmetoder

Metod	Andel
Mekanisk koppling	66%
Avloppsmuff	18%
Gängad fog	9%
Presskoppling	5%
Lödning	1%
Svets	1%

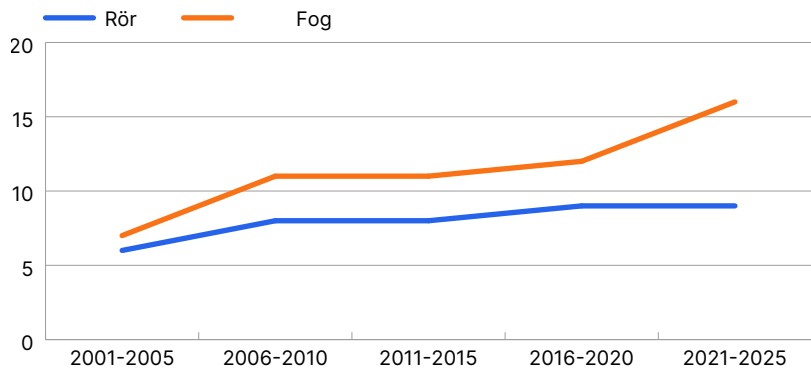
Rör och fog

Vattenskador inom ledningssystem orsakade av rör, fog och golvbrunn, andel i procent, utifrån installationsår.

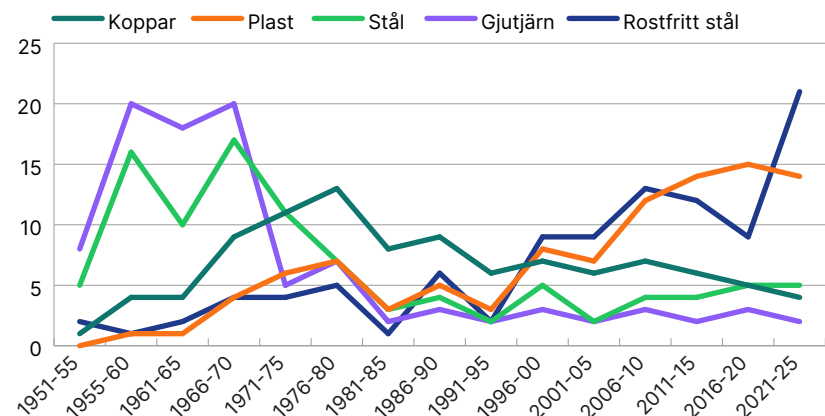
Material

Vattenskador på rörledning, andel i procent för respektive material, utifrån installationsår.

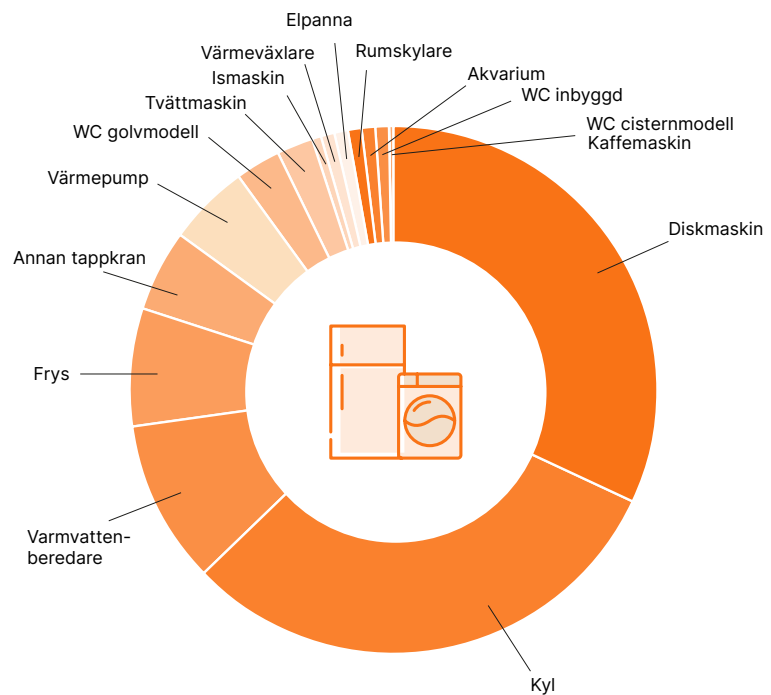
Utrustning

Typ av utrustning	Andel
Diskmaskin	31%
Kyl	31%
Varmvattenberedare	10%
Frys	7%
Annan tappkran	5%
Värmepump	5%
WC golvmmodell	3%
Tvättmaskin	2%
Ismaskin	1%
Värmeväxlare	1%
Elpanna	1%
Rumskylare	1%
Akvarium	1%
WC inbyggd	1%
WC cisternmodell	<1%
Kaffemaskin	<1%

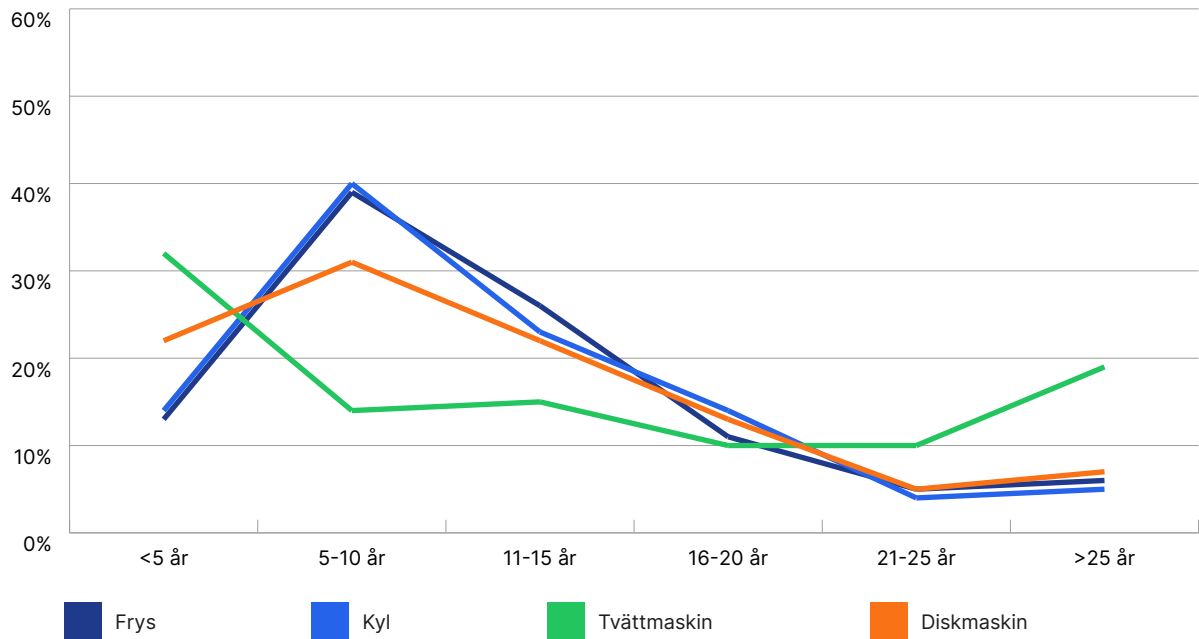
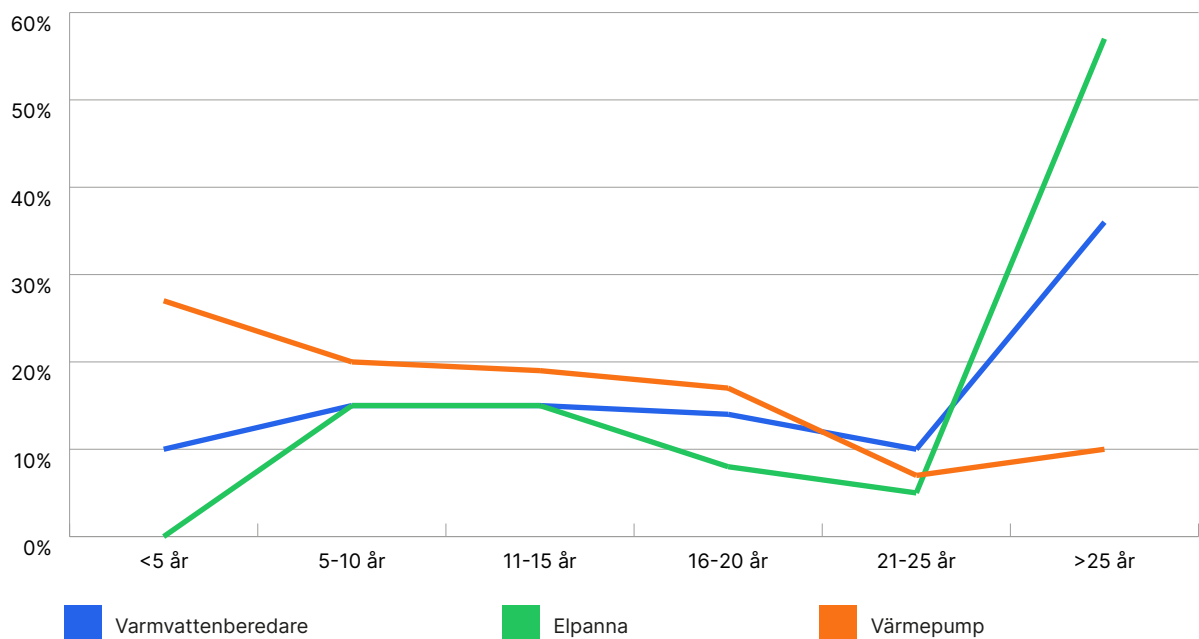
Ålder på utrustning

Nedan redovisas ålder, utifrån installationsår, när utrustning gått sönder eller på annat sätt orsakat vattenskada.

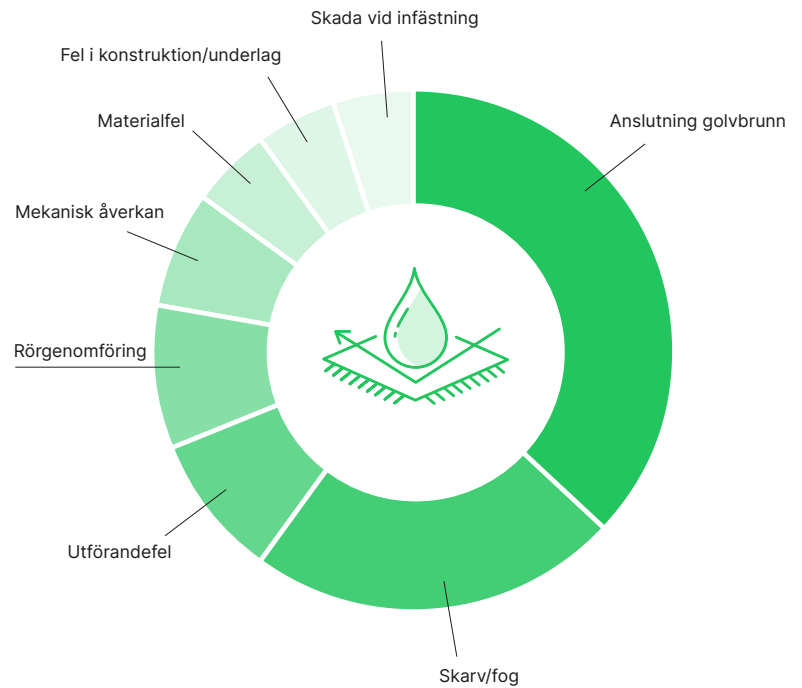
Skadeorsak för tätskikt i våtrum, golv och vägg

Orsak	Andel
Anslutning golvbrunn	37%
Skarv/fog	23%
Utförandefel	9%
Rör genomföring	9%
Mekanisk åverkan	7%
Materialfel	5%
Fel i konstruktion/underlag	5%
Skada vid infästning	5%

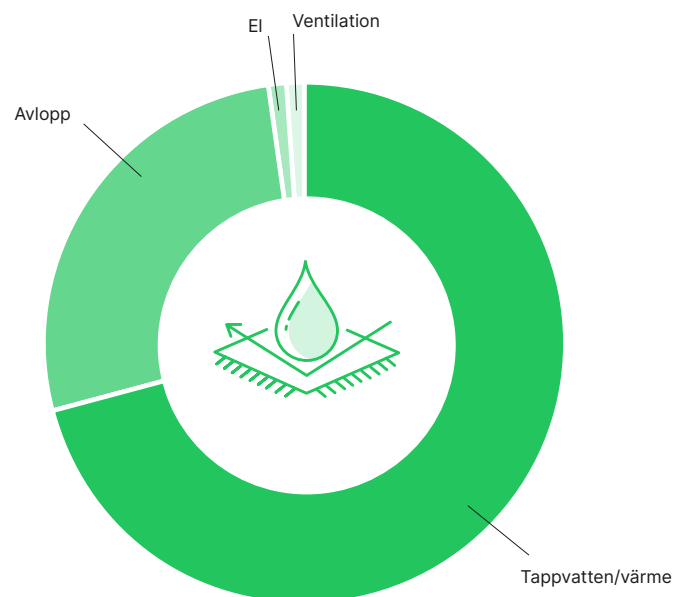
Typ av rör genomföring

Typ	Andel
Tappvatten/värme	71%
Avlopp	27%
EI	1%
Ventilation	1%

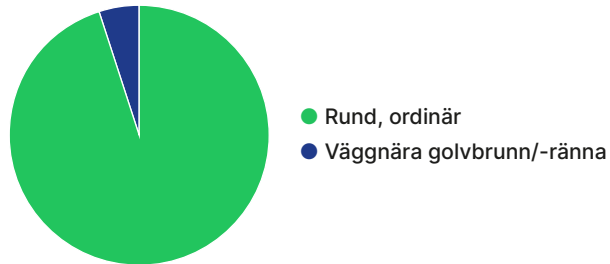
Typ av golvbrunn

Vattenskada orsakat av anslutning tätskikt till golvbrunn

Typ	Andel
Rund, ordinär	95%
Väggnära golvbrunn/-ränna	5%
