VATTENSKADEUNDERSÖKNINGEN 2005

Bakgrund

Denna undersökning har tagits fram som ett komplement till ”Vattenskadeundersökningen 2002”. Undersökningen bygger på material från sju bostadsföretag som rapporterat fakta om vattenskador från sin verksamhet under minst ett halvår under perioden april 2003 till mars 2004.

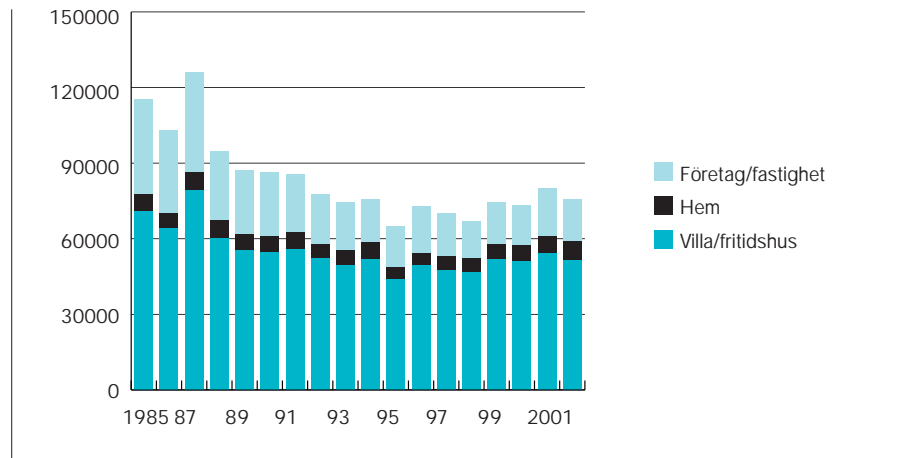
Antal registrerade vattenskador 1985-2002

Källa Svenska Försäkringsförbundet

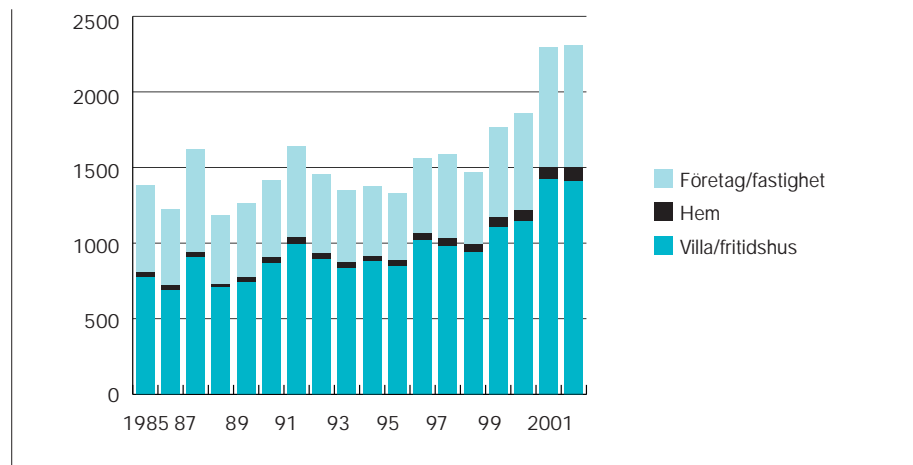
Kostnad, kkr, för vattenskador 1985-2002

Källa Svenska Försäkringsförbundet

Försäkringsbolagens totala kostnad för reparation av vattenskador uppgick år 2002 i småhus till 2.2 miljarder kronor. Till detta kommer försäkringstagarnas självrisker och kostnad för avskrivningar som bedöms ligga på cirka 1 miljard kronor.

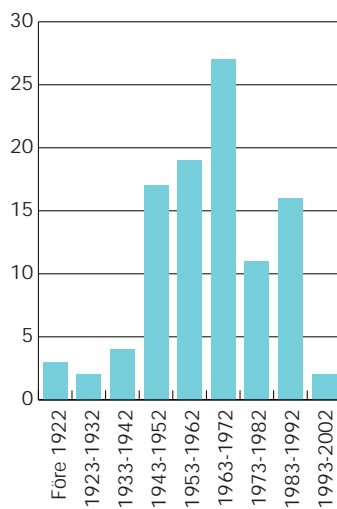
Antal skador i procent

- Åldersfördelning och medelskadekostnad för alla vattenskador efter byggnadsår i tioårsperioder

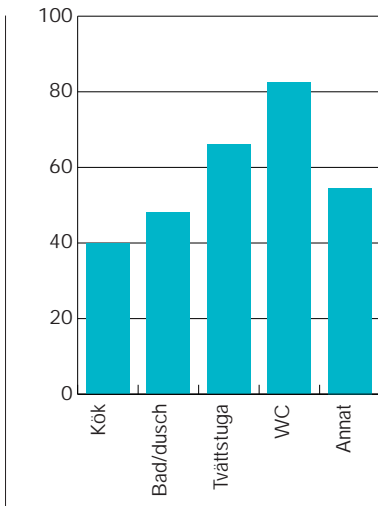
Medelskadekostnad kkr

53 procent av alla skador inträffar i bad- eller duschutrymmen. I dessa kan ju både ledningssystem-, utrustnings- och vätsoleringskador uppstå. I köket inträffar 24 procent av skadorna, det är framför allt diskmaskiner, rör och kopplingar som orsakar skadorna. Annat utrymme är t ex förrådsrum eller bostadsrum.

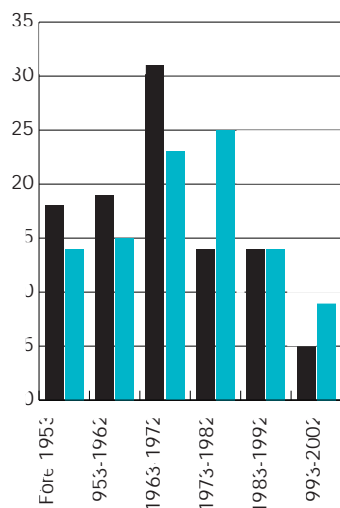
Skadornas fördelning efter installationsålder. Antal i procent

I undersökningen 2005, inträffade 68 procent av skadorna i flerbostadshus på ledningssystem som är äldre än 30 år.

I småhusundersökningen 2002, inträffade ca 50 procent av skadorna i installationer som var äldre än 30 år.

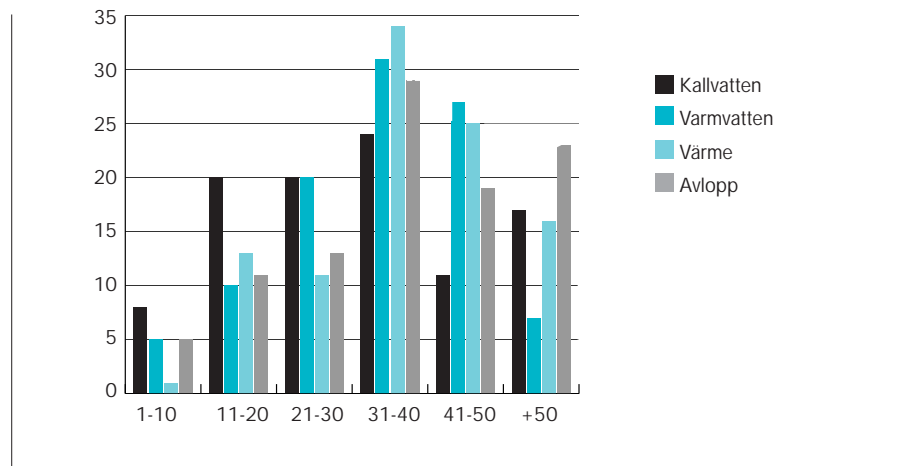
Åldersfördelning av antal skador på olika ledningssystem i procentandelar för respektive system

Åldersfördelning olika ledningssystem. Antal i procent

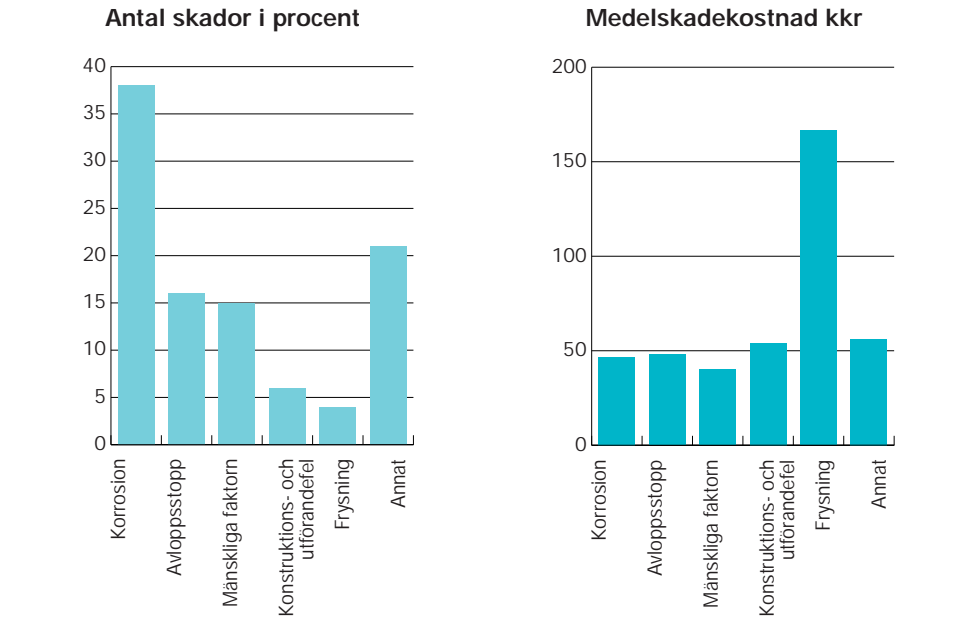
● Skadeorsaker

Korrosion, avloppsproblem och mänskliga faktorn är de vanligaste skadeorsakerna. Frysskadorna står för den i särklass högsta medelskadekostnaden. Vid frysskador strömmar det oftast ut stora mängder vatten med omfattande skador som följd. Resterande skador fördelar sig någorlunda jämt mellan de övriga skadeorsakerna. Rubriken ”Annat” omfattar främst sådana skador vars orsak varit svårdefinierad eller en kombination av flera faktorer.

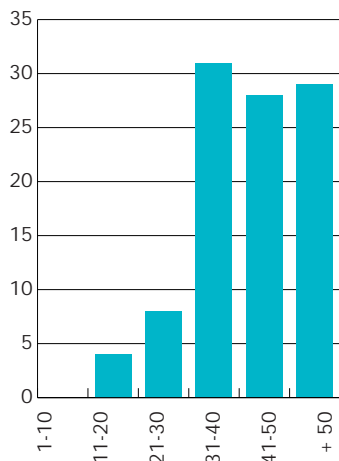
Åldersfördelning av korrosionsskador. Antal i procent

Merparten av korrosionsskadorna uppkommer på installationer som är äldre än 30 år.

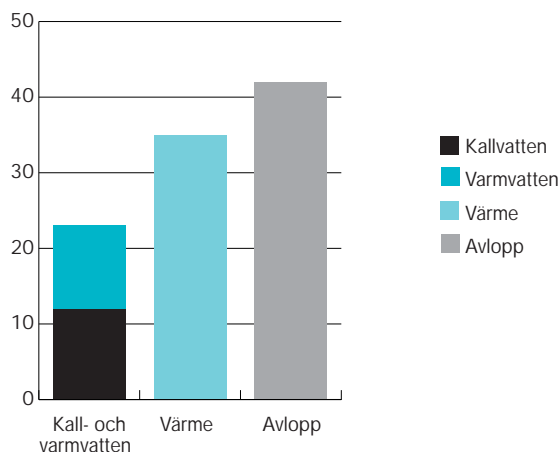
Fördelning av korrosionsskador i procent av alla korrosionsskador på rör

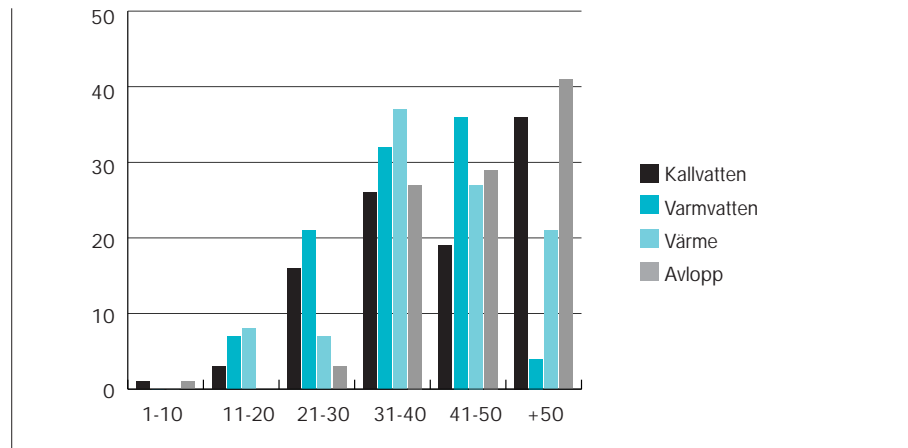
Åldersfördelning av korrosionsskador för olika rörsystem. Antal i procent

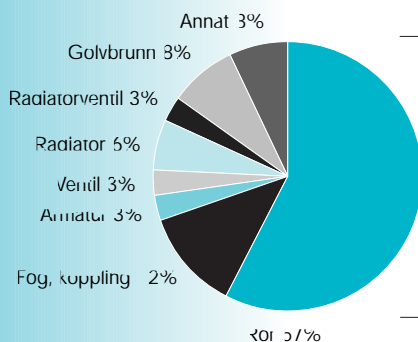
Skadade detaljer

Rör och fog, koppling är de detaljer som har de största skadeandelarna, 69 procent av antalet skador.

Trasiga golvbrunnar utgör hela 8 procent av skadorna. I denna redovisning avses med "Golvbrunn" korrosion, sprickor och dylikt. Läckage vid anslutning mellan golvbrunn och tätskikt i våtrum redovisas inte.

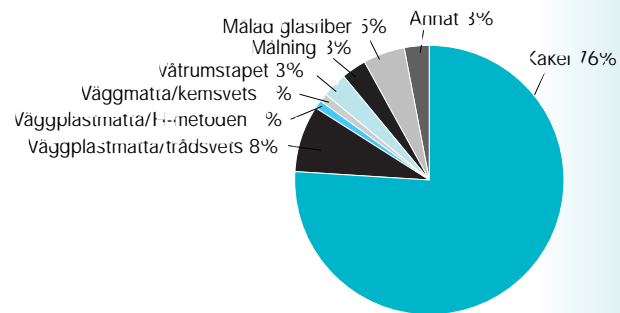
Skador från läckage genom vägg fördelar sig på följande väggbeklädnader

De flesta skadorna från läckage genom väggar förekom på väggar med kakelbeklädnad. Våtrumstapeter slutade att användas i nyproduktion i slutet 1980-talet.

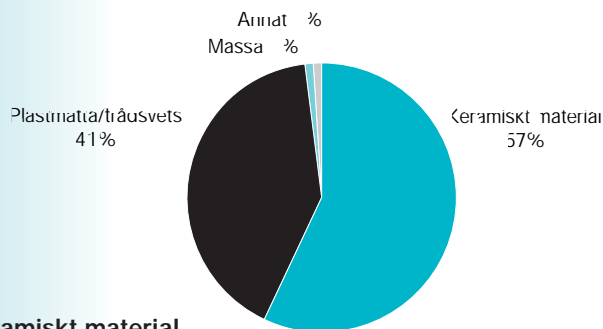
Skador från läckage genom tätskikt fördelar sig på golv med följande golvbeläggning

Keramiskt material utgör den högsta andelen och har också den högsta medelskadekostnaden.

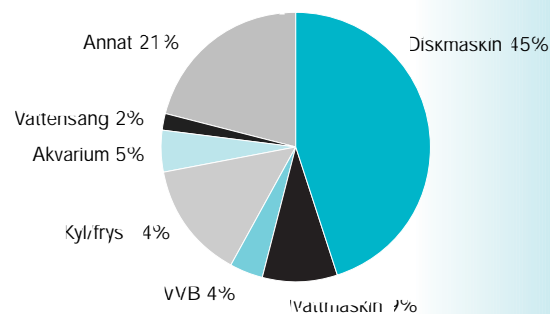
Fördelning mellan de skadevällande utrustningstyperna

Diskmaskiner är den utrustning som orsakar flest skador.
